UNIVERSIDADE FEDERAL DA BAHIA
SUPERINTENDÊNCIA DE MEIO AMBIENTE E INFRAESTRUTURA – SUMAI
COORDENAÇÃO DE PROJETOS E REGISTROS IMOBILIÁRIOS – CPR

RELATÓRIO DE VISITA TÉCNICA À ESCOLA DE MEDICINA VETERINARIA E ZOOTECNIA PAVIMENTO TÉRREO

RELATÓRIO DE VISITA TÉCNICA AO EMEVZ

RELATÓRIO DE VISITA TÉCNICA À ESCOLA DE MEDICINA VETERINARIA E ZOOTECNIA 1º PAVIMENTO

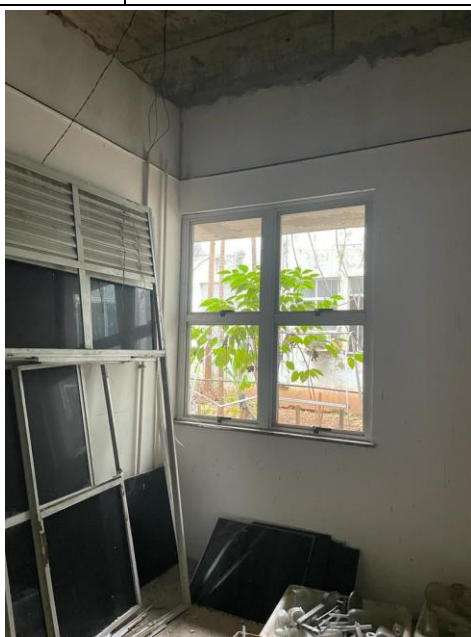
Nº	AMBIENTE	OBSERVAÇÕES
1	Gabinete 01 (PT-01)	<p>Paredes com muitas manchas de uso, necessário emassamento e pintura completa.</p> <p>Esquadria sem instalação dos 4 vidros.</p> <p>Retirar perfil metálico do forro modular e instalar forro novo.</p> <p>Luminária não instalada.</p> <p>Instalar acabamento de ponto de lógica, tubulação das instalações em mal estado.</p> <p>Equipamento/tubulação de ar condicionado não instalado.</p> <p>Rodapé não instalado.</p>

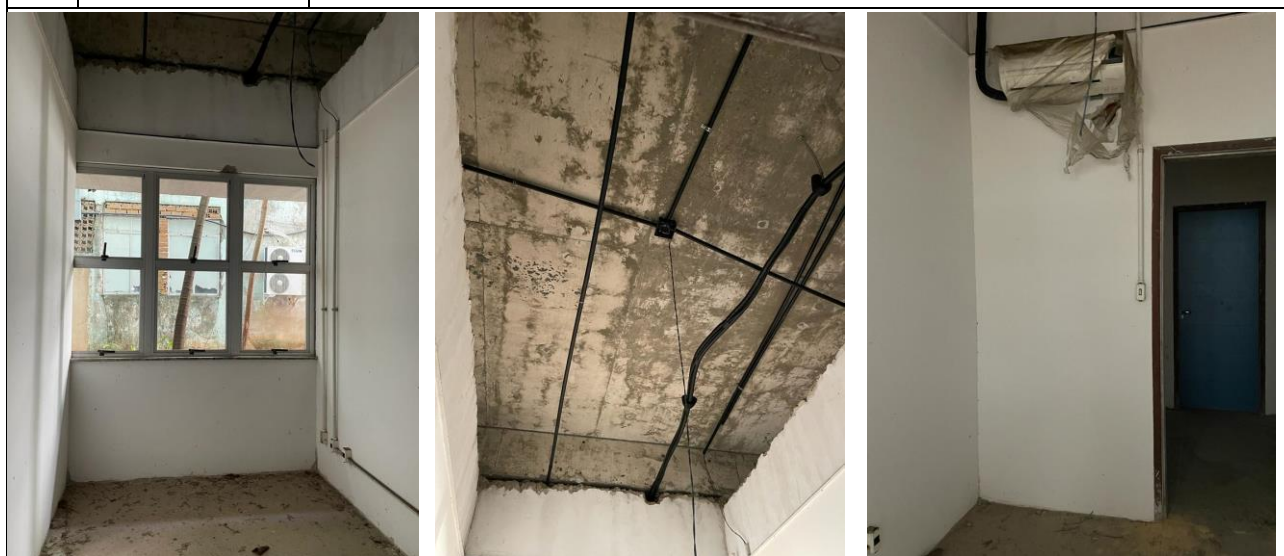
7	Gabinete 07 (PT-07)	<p>Paredes com algumas manchas de uso, necessário emassamento e pintura completa. Descascamento do reboco próximo a esquadria necessita de fechamento.</p> <p>Esquadria sem instalação dos 6 vidros, uma folha empenada.</p> <p>Retirar perfil metálico do forro modular e instalar forro novo.</p> <p>Luminária não instalada.</p> <p>Instalar acabamento de ponto de lógica, tubulação das instalações em mal estado.</p> <p>Equipamento/tubulação de ar condicionado precisa ser revisado.</p> <p>Rodapé não instalado.</p>
---	------------------------	---

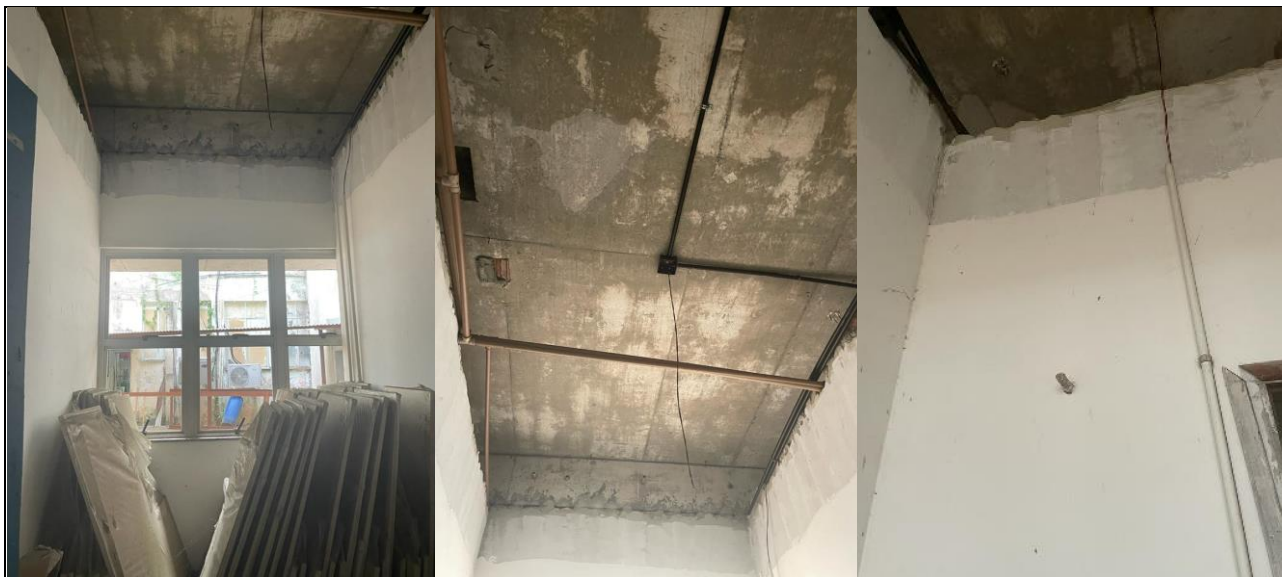
12	Gabinete 12 (PT-12)	<p>Paredes com algumas manchas de uso, necessário emassamento e pintura completa.</p> <p>Esquadria sem instalação dos 6 vidros.</p> <p>Instalar forro novo.</p> <p>Luminária não instalada.</p> <p>Instalar acabamento de ponto de lógica, tubulação das instalações em mal estado.</p> <p>Equipamento/tubulação de ar condicionado não instalado.</p> <p>Rodapé não instalado.</p>
----	------------------------	---

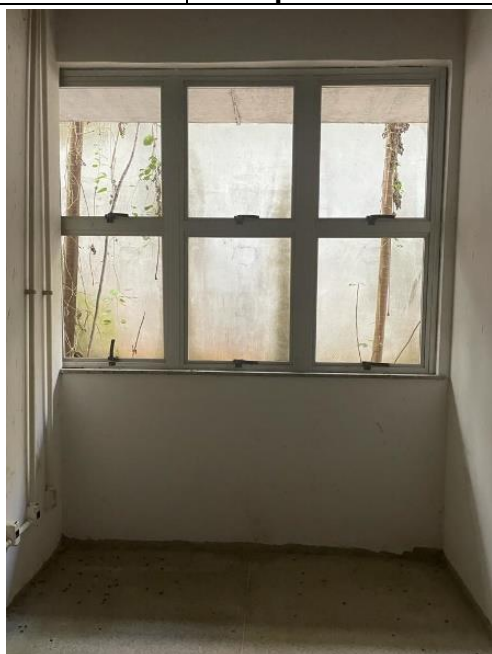
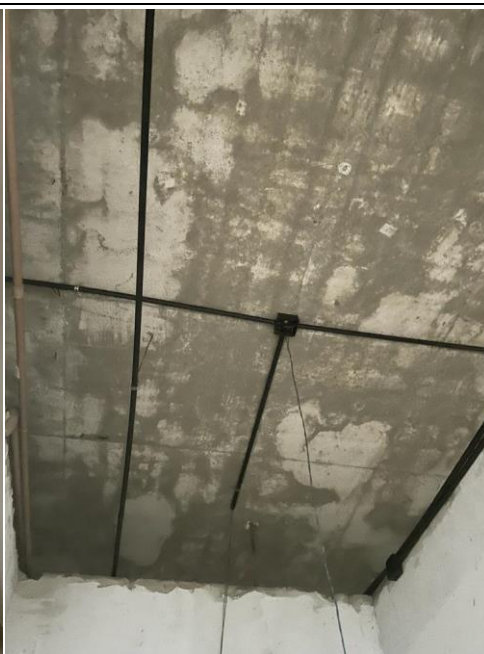
16	Gabinete (PT-16)	<p>16</p> <p>Paredes com algumas manchas de uso, necessário emassamento e pintura completa.</p> <p>Esquadria sem instalação dos 6 vidros.</p> <p>Instalar forro novo.</p> <p>Luminária não instalada.</p> <p>Instalar acabamento de ponto de lógica, tubulação das instalações em mal estado.</p> <p>Equipamento/tubulação de ar condicionado não instalado.</p> <p>Rodapé não instalado.</p>
----	------------------	--

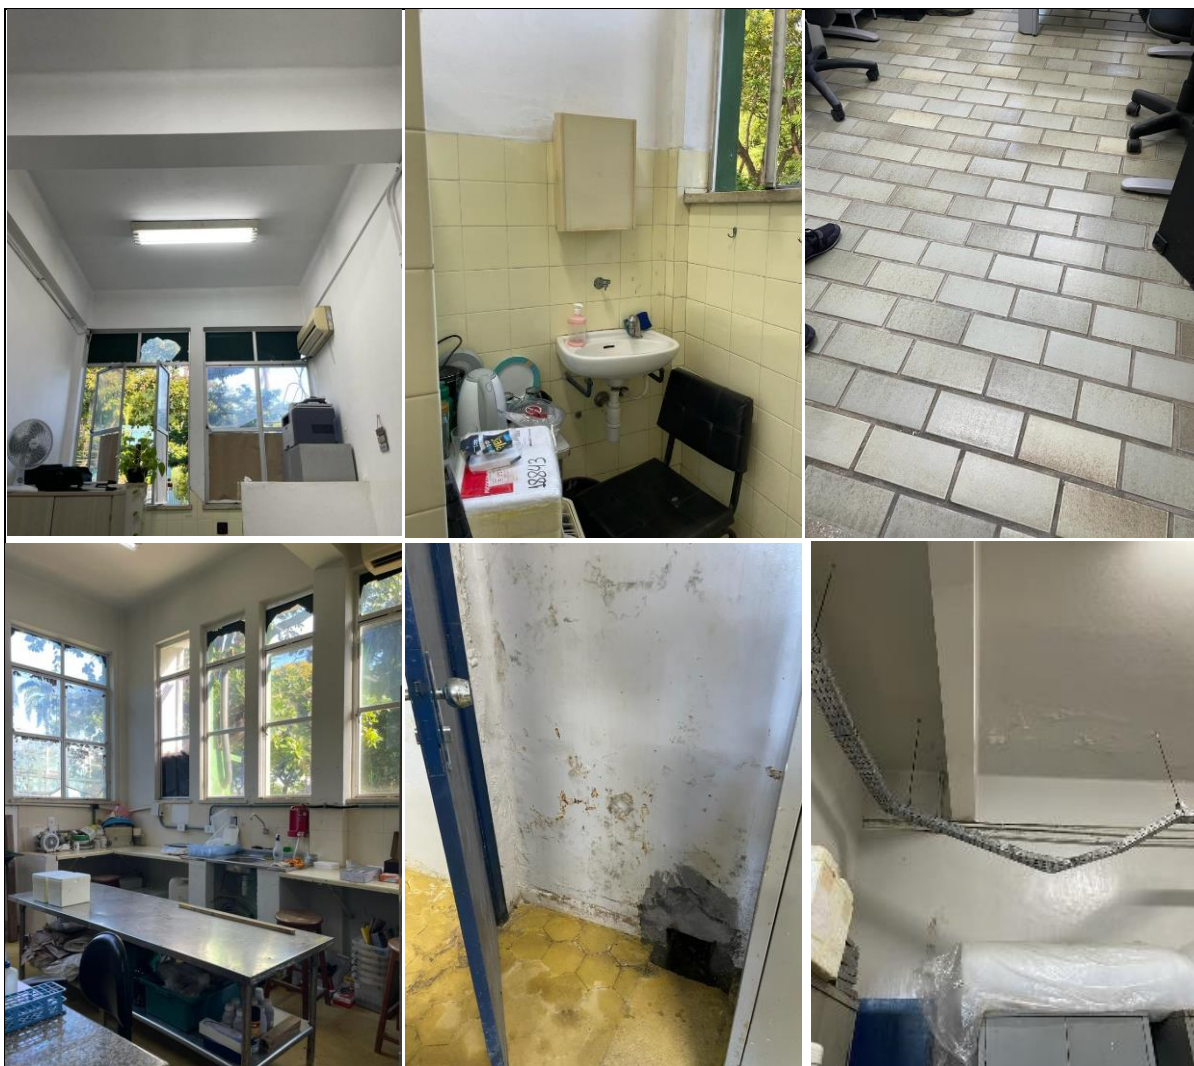
33	Salão de estudos (PT-39)	<p>Contempla as antigas salas de permanência 05 e 06, bem como o antigo laboratório de aquicultura.</p> <p>Dois tipos de pisos cerâmicos que se encontram em mal estado, desgastados, com riscos e muitas manchas.</p> <p>Alvenaria apresenta manchas de umidade, descascamento de pintura e reboco, bem como uma abertura de possível vala no laboratório.</p> <p>Instalações elétricas se encontram de maneira irregular.</p>
----	-----------------------------	---

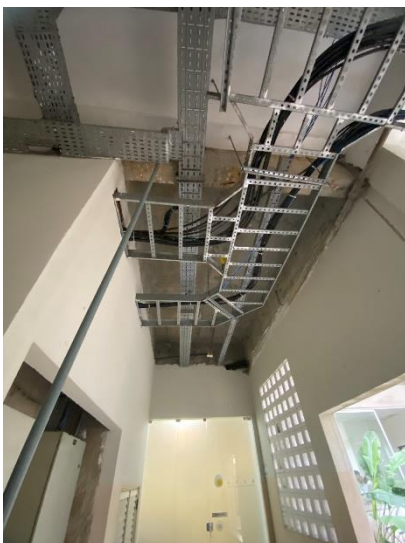
</div>		
39	Escadas de emergência (PT-119) e (PT-61)	<p>(PT-61) Revestimento do piso apresenta fissuras.</p> <p>Instalar corrimão duplo em todos os pavimentos.</p> <p>Instalar janelas com vidro aramado.</p> <p>(PT-119) Revestimento do piso e rodapé não instalados.</p> <p>Alvenaria sem pintura.</p> <p>Instalar corrimão duplo em todos os pavimentos.</p> <p>Instalar janelas com vidro aramado nos vãos existentes.</p>

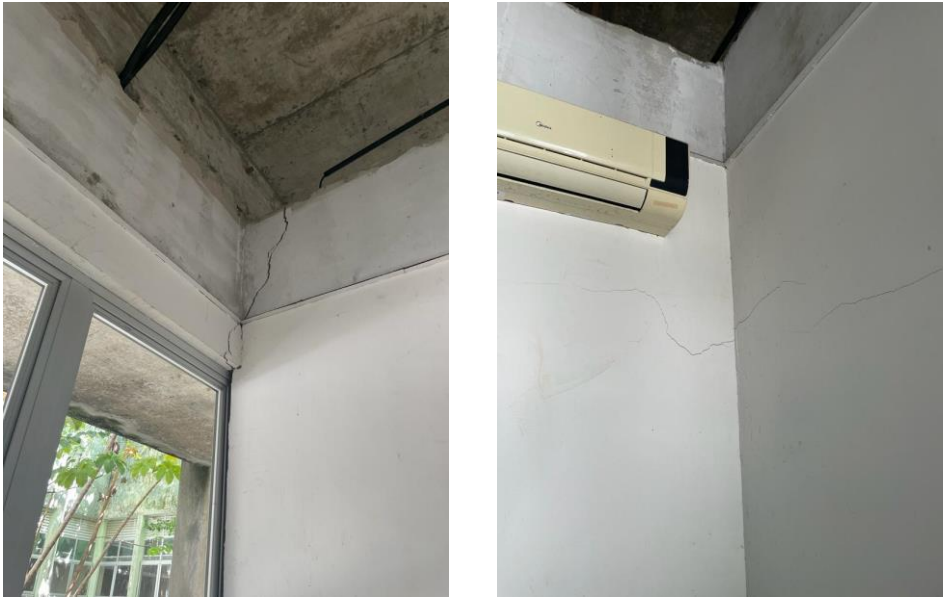
5	Gabinete 21 (1P-05)		<p>Pontos de rachadura nas paredes próximas às esquadrias, sugerindo a não existência de vergas e contravergas. Rachaduras horizontais em outras paredes.</p> <p>Retirar perfil metálico do forro modular.</p> <p>Esquadria sem instalação dos vidros e duas folhas emperradas.</p> <p>Luminária não instalada.</p> <p>Instalar acabamento de ponto de lógica.</p> <p>Rodapé não instalado.</p>

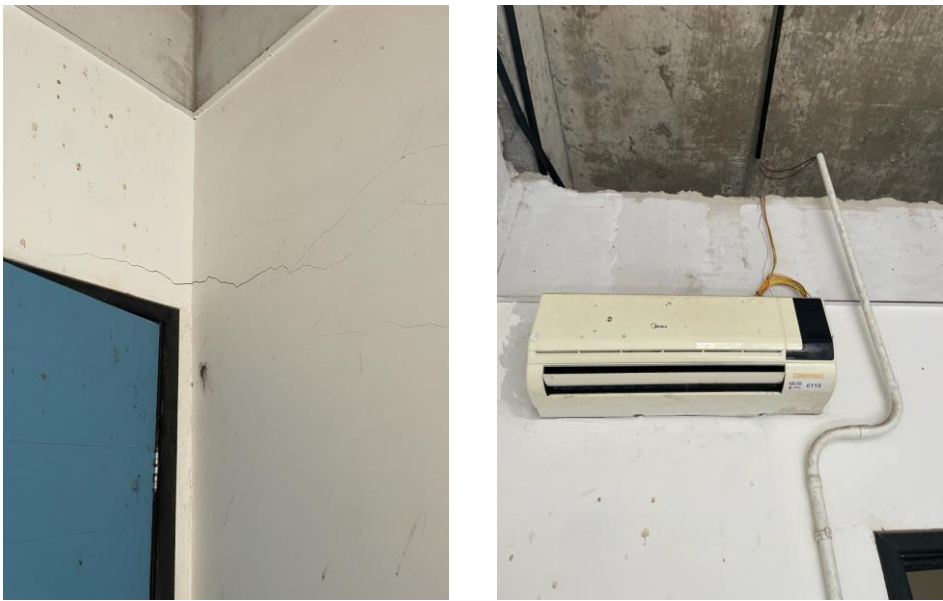
11	Circulação 22 (1P-11)	<p>Pontos de rachadura nas paredes próximas às esquadrias, sugerindo a não existência de vergas e contravergas.</p> <p>Ponto de elétrica não instalado.</p> <p>Instalar as duas folhas da porta de acesso com visor de vidro incolor.</p> <p>Luminária não instalada.</p> <p>Rodapé não instalado.</p>

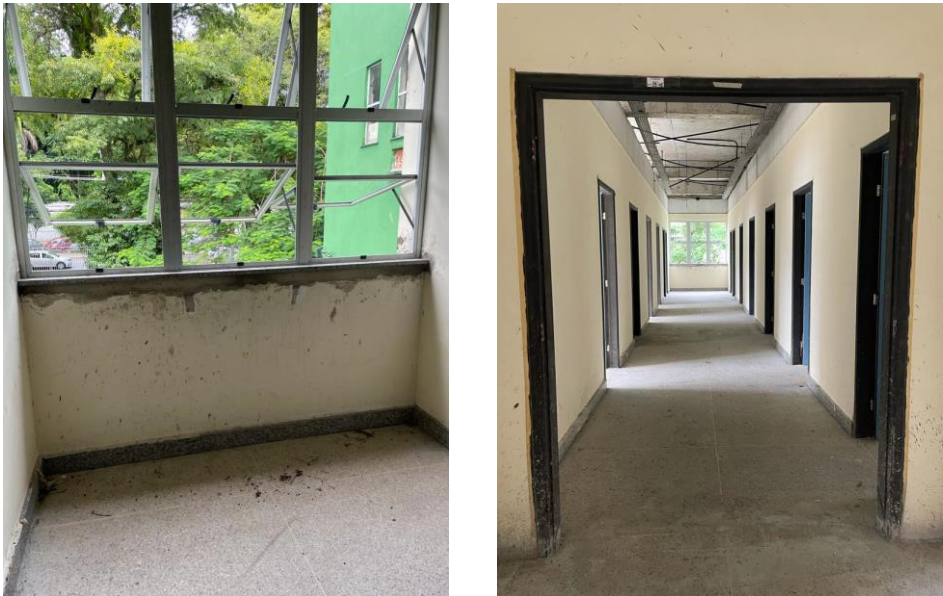
34	<p>Circulação 20 (1P-34)</p>	<p>Pontos de rachadura e infiltrações nas paredes.</p> <p>Rachadura 360° na ligação entre a passarela e prédio, indicando falha na junta de dilatação entre as estruturas.</p> <p>Elevar altura da mureta de alvenaria no final da circulação e instalar barras existentes em altura mais elevada.</p> <p>Fazer fechamento das passarelas em meia parede e guarda corpo.</p> <p>Finalizar acesso a circulação da área antiga do prédio.</p> <p>Forro, luminária e instalações elétricas não foram instalados.</p> <p>Rodapé não instalado.</p>

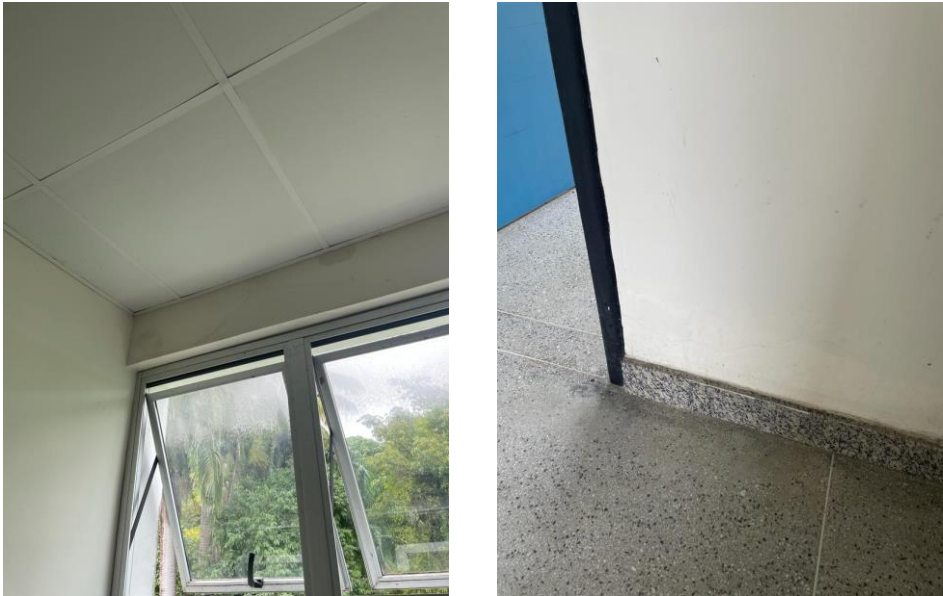
37	<p>Circulação 28</p> <p>(2P-37)</p>	<p>Pontos de rachadura e infiltrações nas paredes.</p> <p>Rachadura 360° na ligação entre a passarela e prédio, indicando falha na junta de dilatação entre as estruturas.</p> <p>Elevar altura da mureta de alvenaria no final da circulação e acrescentar nova barra de inox.</p> <p>Prever fechamento para o acesso a cobertura.</p> <p>Recompor alvenaria da porta do elevador onde está instalado letreiro luminoso.</p>
