UNIVERSIDADE FEDERAL DA BAHIA
SUPERINTENDÊNCIA DE MEIO AMBIENTE E INFRAESTRUTURA – SUMAI
COORDENAÇÃO DE PROJETOS E REGISTROS IMOBILIÁRIOS – CPR

RELATÓRIO DE VISITA TÉCNICA À ESCOLA DE MEDICINA VETERINARIA E ZOOTECNIA PAVIMENTO TÉRREO

RELATÓRIO DE VISITA TÉCNICA AO EMEVZ

RELATÓRIO DE VISITA TÉCNICA À ESCOLA DE MEDICINA VETERINARIA E ZOOTECNIA 1º PAVIMENTO

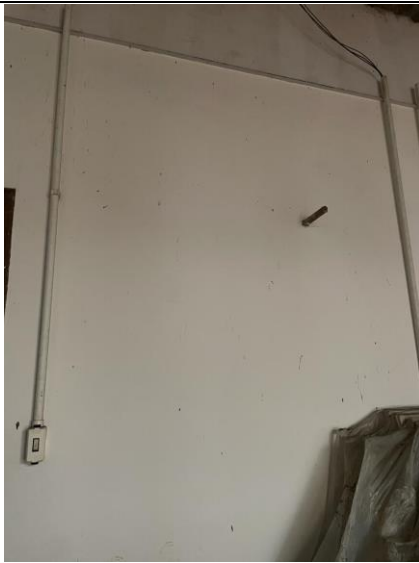
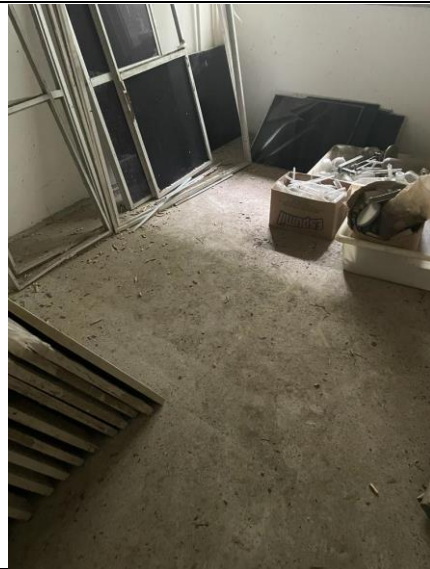
Nº	AMBIENTE	OBSERVAÇÕES
1	Gabinete 01 (PT-01)	<p>Paredes com muitas manchas de uso, necessário emassamento e pintura completa.</p> <p>Esquadria sem instalação dos 4 vidros.</p> <p>Retirar perfil metálico do forro modular e instalar forro novo.</p> <p>Luminária não instalada.</p> <p>Instalar acabamento de ponto de lógica, tubulação das instalações em mal estado.</p> <p>Equipamento/tubulação de ar condicionado não instalado.</p> <p>Rodapé não instalado.</p>

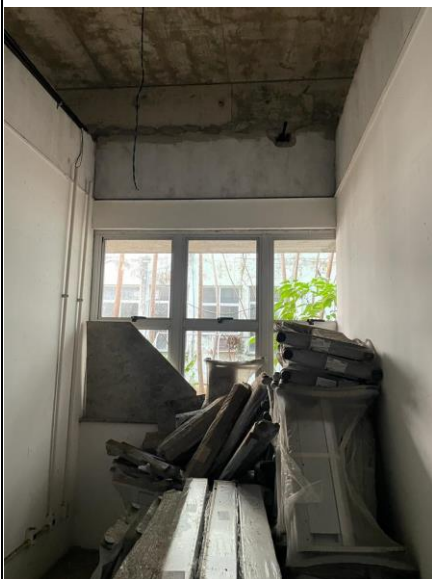
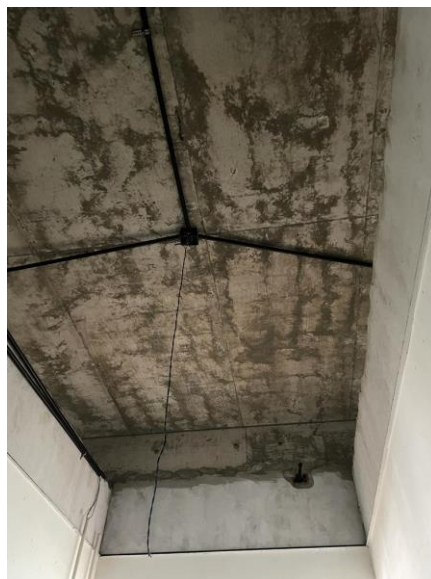
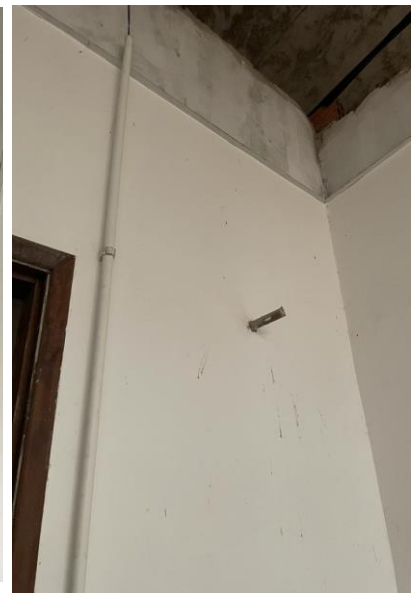
2	Gabinete 02 (PT-02)	<p>Paredes com muitas manchas de uso, necessário emassamento e pintura completa.</p> <p>Esquadria sem instalação dos 6 vidros.</p> <p>Retirar perfil metálico do forro modular e instalar forro novo.</p> <p>Luminária não instalada.</p> <p>Instalar acabamento de ponto de lógica, tubulação das instalações em mal estado.</p> <p>Equipamento/tubulação de ar condicionado não instalado.</p> <p>Rodapé não instalado.</p>
---	------------------------	--

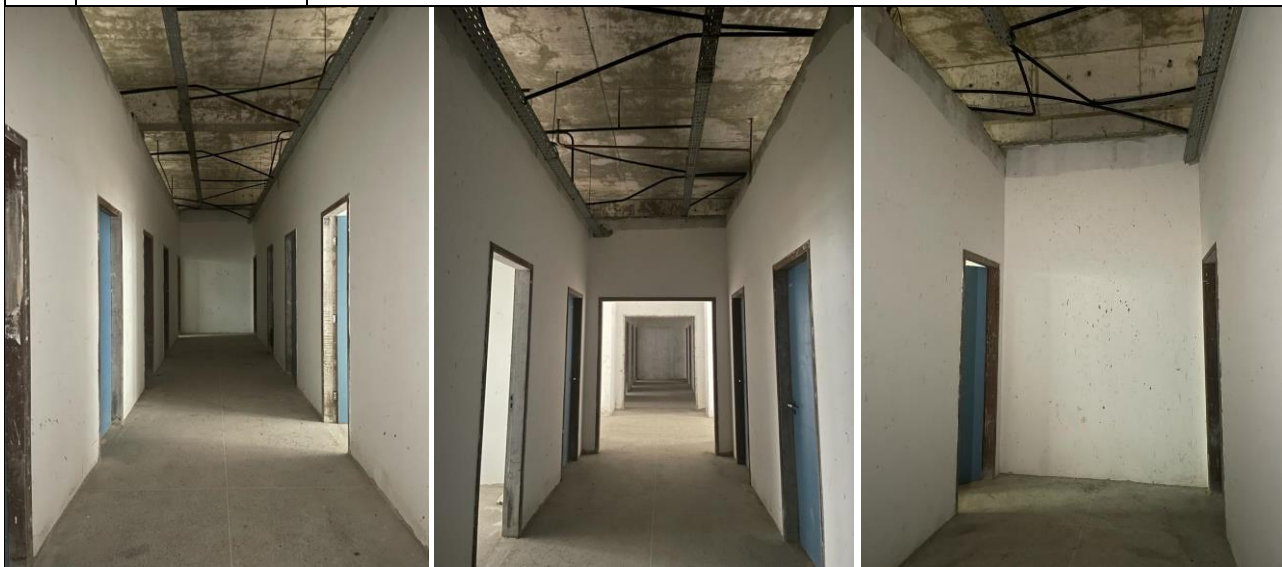
17	Circulação 08 (PT-11)	<p>Paredes com muitas manchas de uso, necessário emassamento e pintura completa.</p> <p>Pontos de elétrica não instalados.</p> <p>Instalar as duas folhas da porta de acesso com visor de vidro incolor.</p> <p>Luminária não instalada.</p> <p>Rodapé não instalado.</p> <p>Instalar forro novo.</p>
----	--------------------------	---

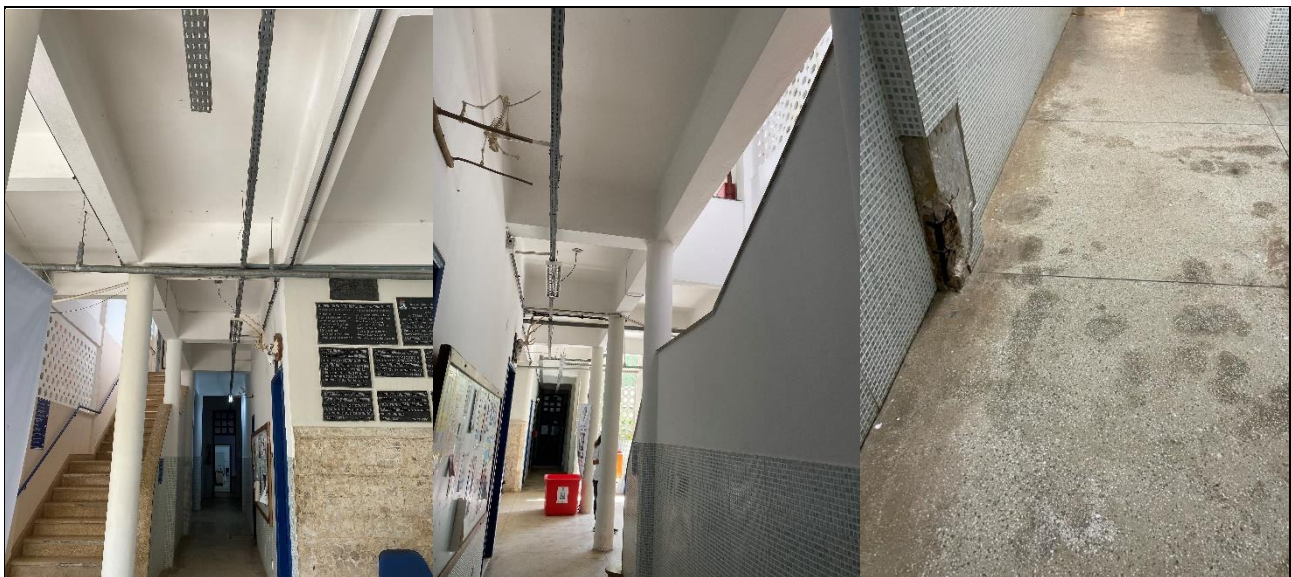
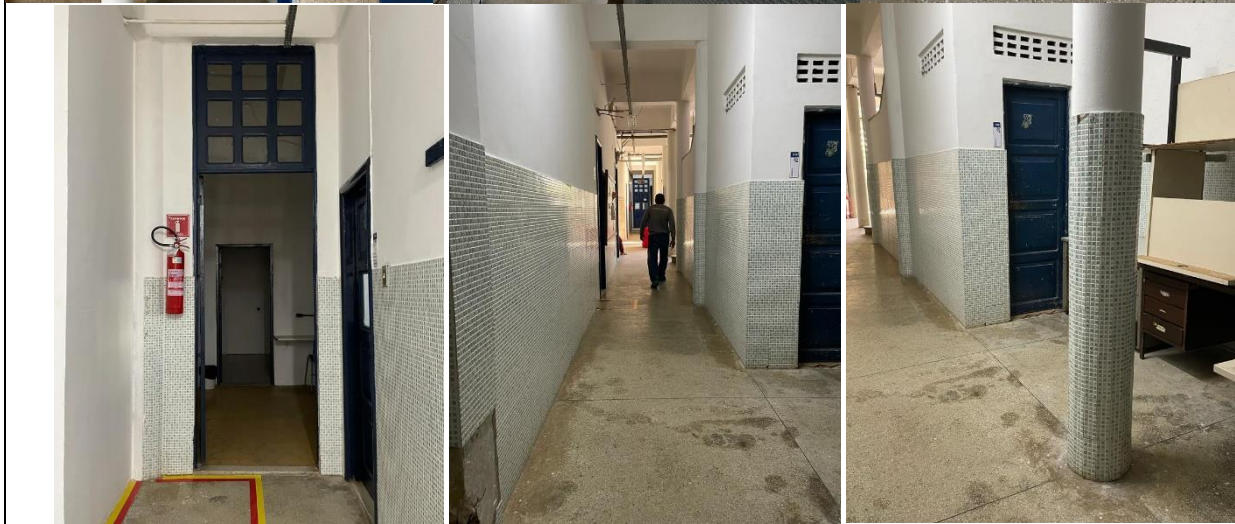
23	Circulação dos sanit. 01 (PT-34)	<p>Piso apresenta muitas manchas e riscos, realizar polimento e limpeza.</p> <p>Instalar forro e luminárias compatíveis.</p> <p>Rodapé não instalado.</p>
----	-------------------------------------	--

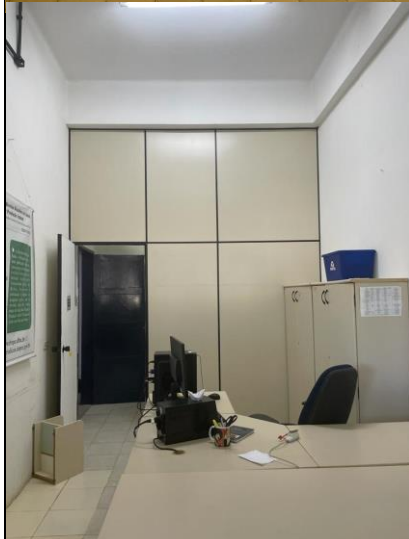
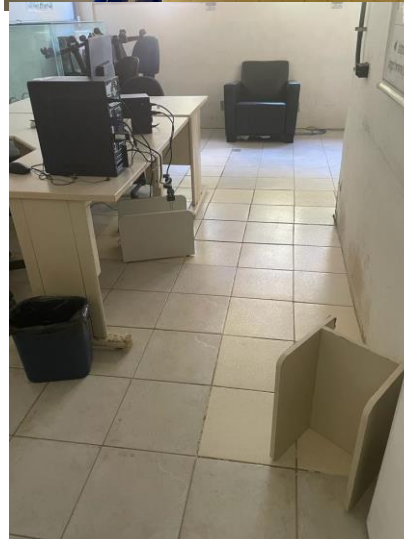
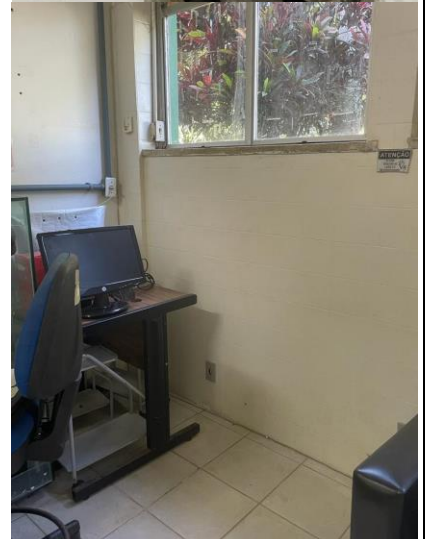
28	Área comuns dos diretórios (PT-29)	<p>Pisos de cerâmica fora do padrão – apresentam manchas e riscos.</p> <p>Retirar divisória – porta de acesso.</p> <p>Fiação de algumas instalações elétricas soltas.</p>
----	------------------------------------	--

Rodapé não instalado.

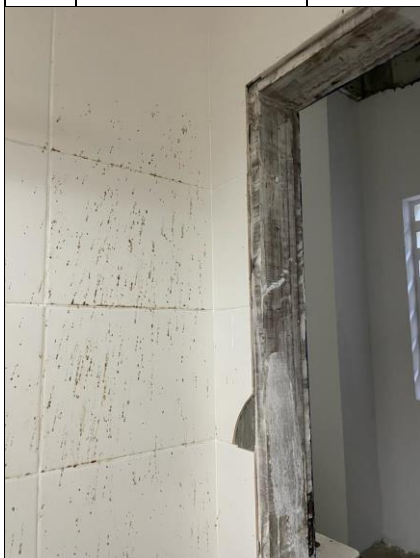
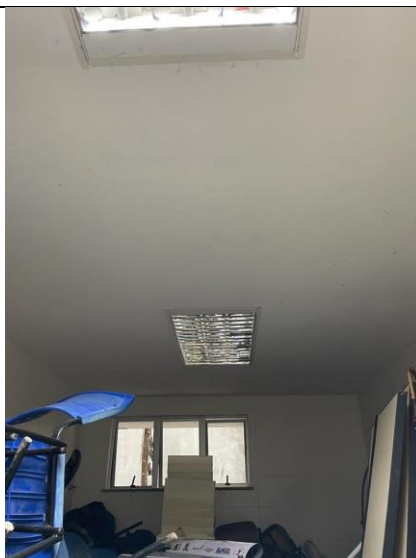
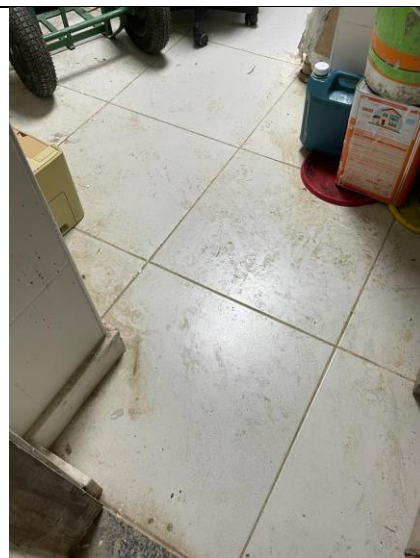
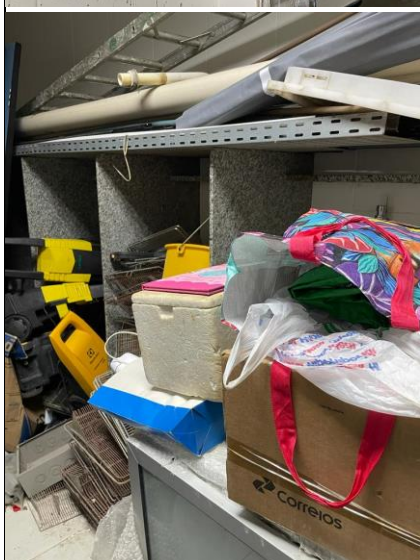
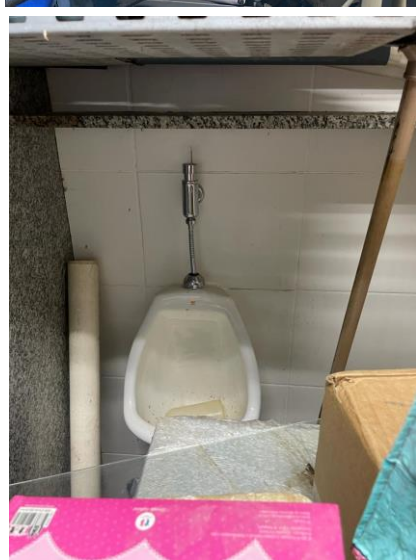
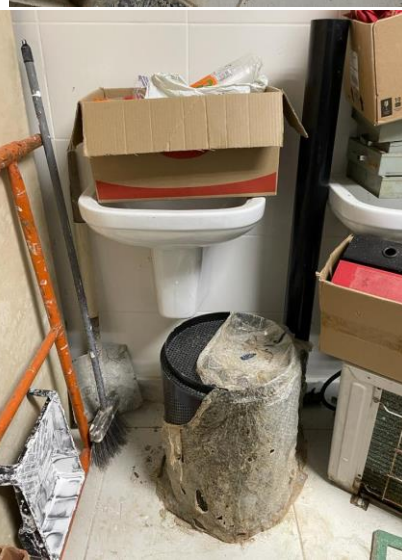
30	Sanit. Vest. Masculino 01 (PT-36)	Revestimentos de parede e piso apresentam algumas manchas e riscos – região próxima a porta com revestimento quebrado. Esquadria sem instalação dos 3 vidros.

Bacias e chuveiro não instalados.

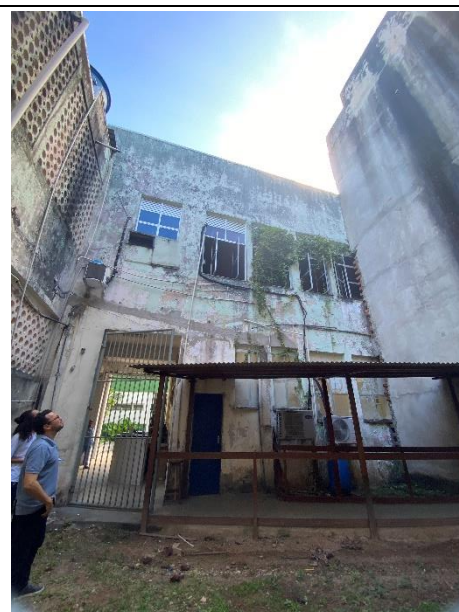
34	Pátio 02	<p>Demolição de caminho de acesso.</p> <p>Posterior recuperação das fachadas vistas internamente dos pátios.</p> <p>Construção de bancos no perímetro do pátio.</p>
----	----------	--

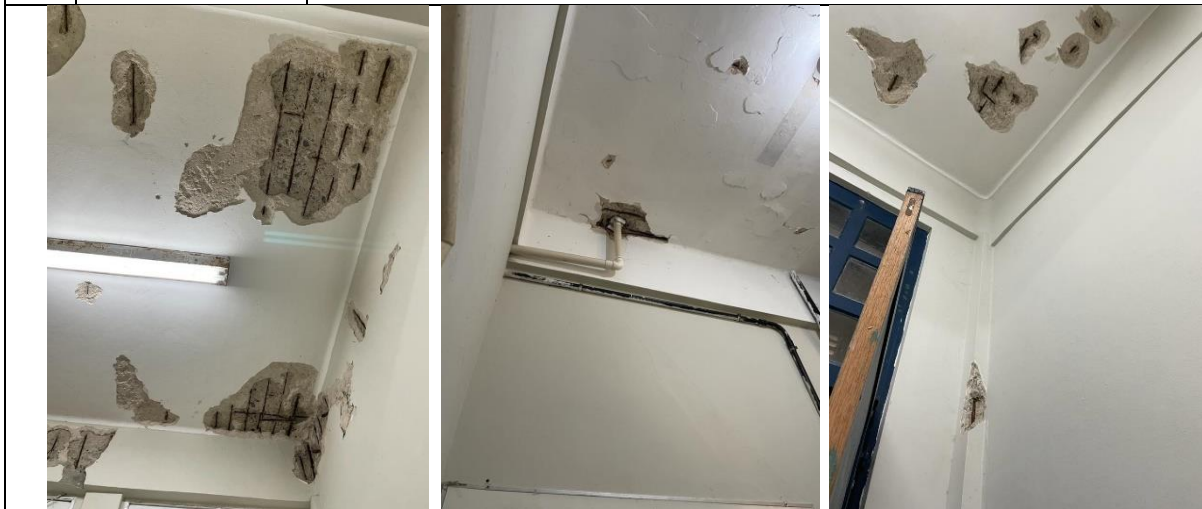
35	Circ. 05 (PT – 48)	<p>Área contemplada pelos antigos laboratórios que serão demolidos.</p> <p>Lajes e pilares possuem descascamento de reboco e ferragens expostas.</p> <p>Instalar forro novo e rodapé.</p>
----	-----------------------	--

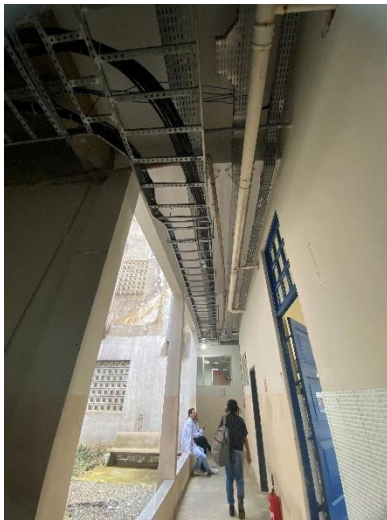
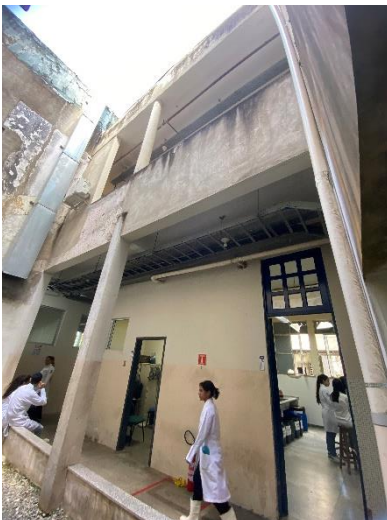
37	Circulação 09 (PT-54)	Instalar forro novo e luminárias.

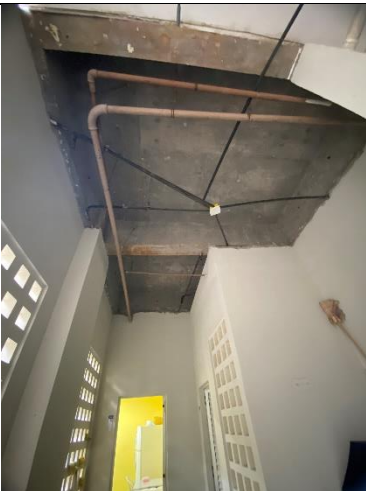
38	Circulação 11 (PT-60)	Instalar forro novo e luminárias.
<div>

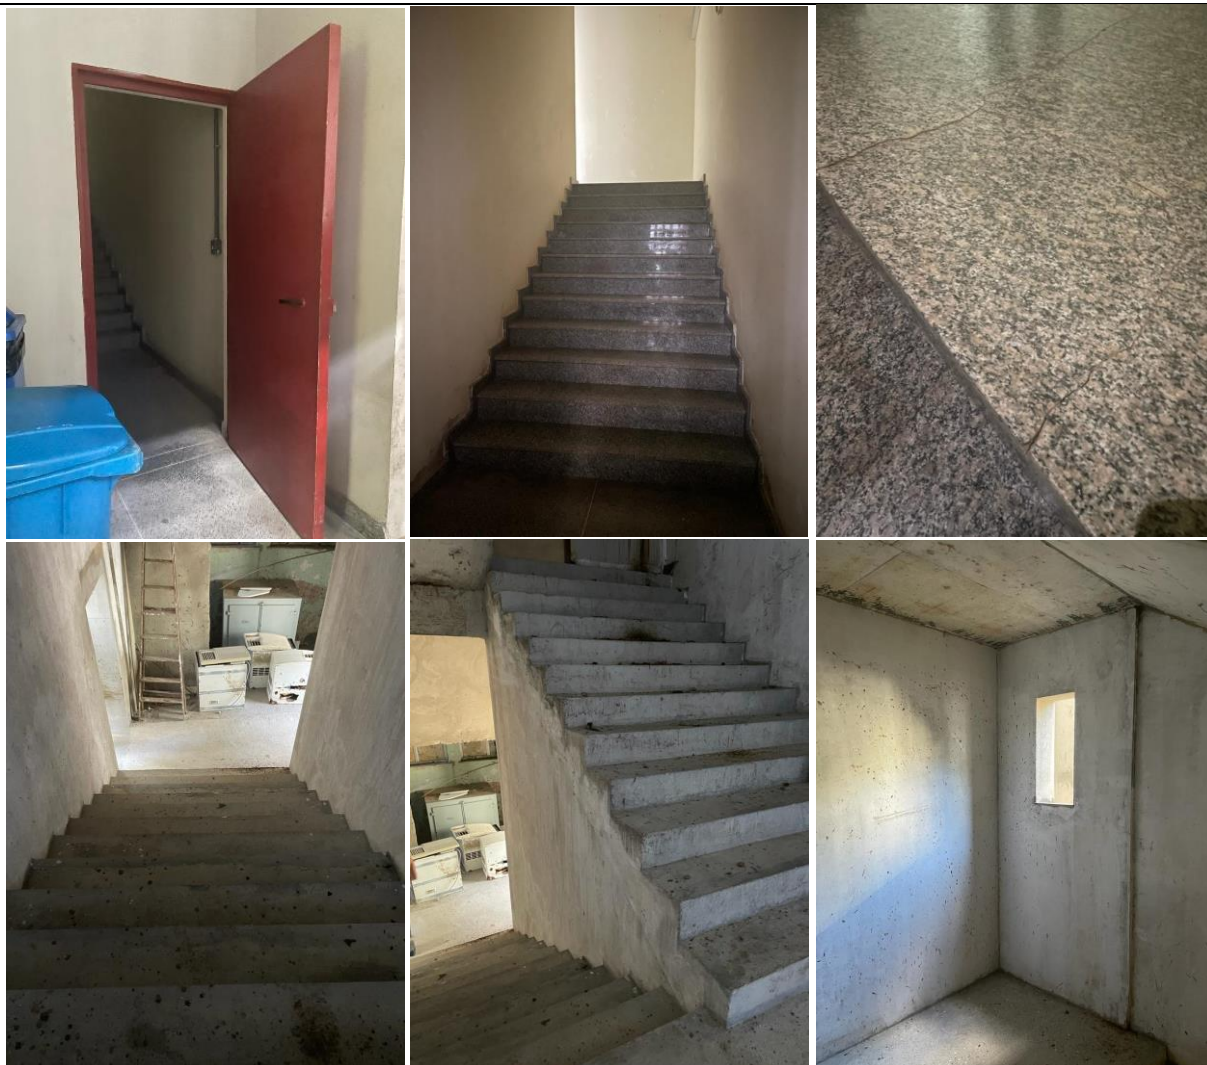
</div>		
39	Escadas de emergência (PT-119) e (PT-61)	<p>(PT-61) Revestimento do piso apresenta fissuras.</p> <p>Instalar corrimão duplo em todos os pavimentos.</p> <p>Instalar janelas com vidro aramado.</p> <p>(PT-119) Revestimento do piso e rodapé não instalados.</p> <p>Alvenaria sem pintura.</p> <p>Instalar corrimão duplo em todos os pavimentos.</p> <p>Instalar janelas com vidro aramado nos vãos existentes.</p>

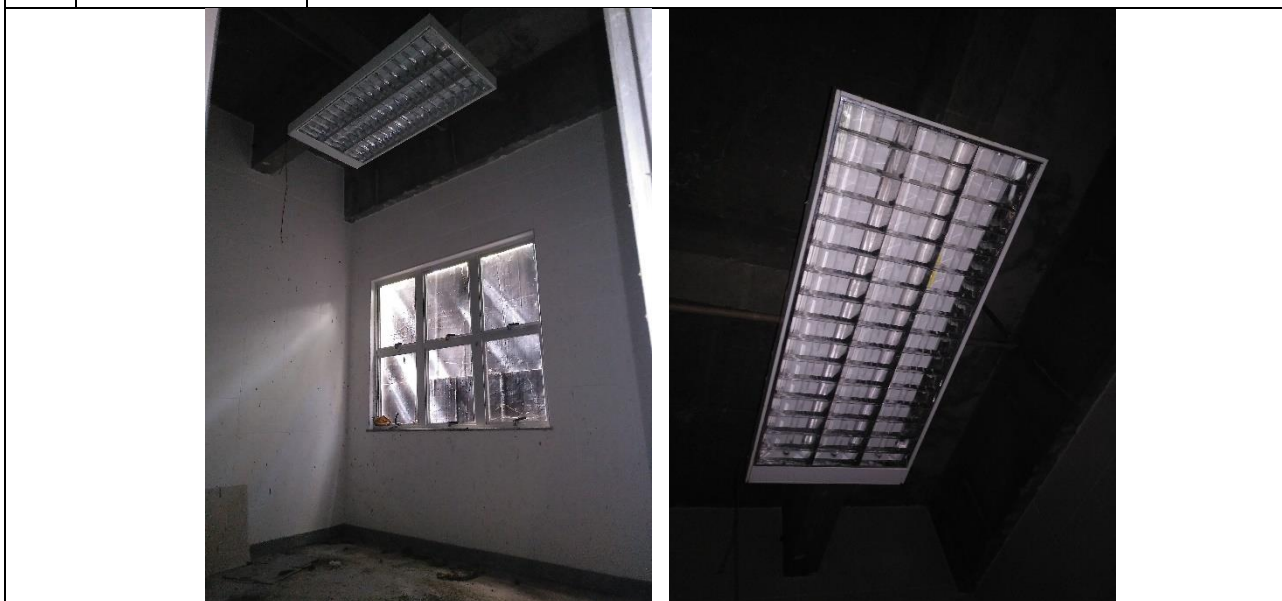
41	Administração (PT-99)	<p>Área correspondente a antiga guarda de ração e maravalha.</p> <p>Retirar revestimento cerâmico da alvenaria e realizar acabamento com pintura resistente à umidade.</p> <p>Laje sem acabamento.</p> <p>Realocar janela alinhando com as demais da fachada.</p> <p>Demolição de parede interna e construção de uma nova seguindo alinhamento da janela, de acordo com projeto.</p>
----	--------------------------	--

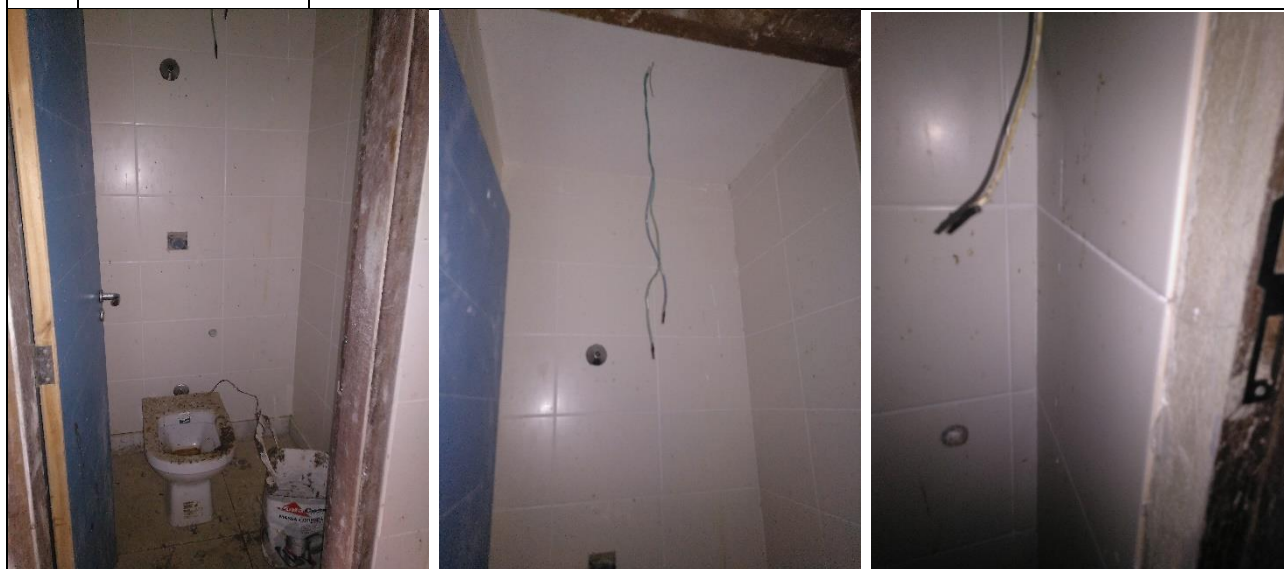
47	San. Bio 02 (PT-105)	<p>Revestimentos da alvenaria e no piso apresentam muitas manchas e riscos.</p> <p>Instalações elétricas possuem fiações soltas.</p> <p>Cuba não foi instalada.</p>
----	-------------------------	--

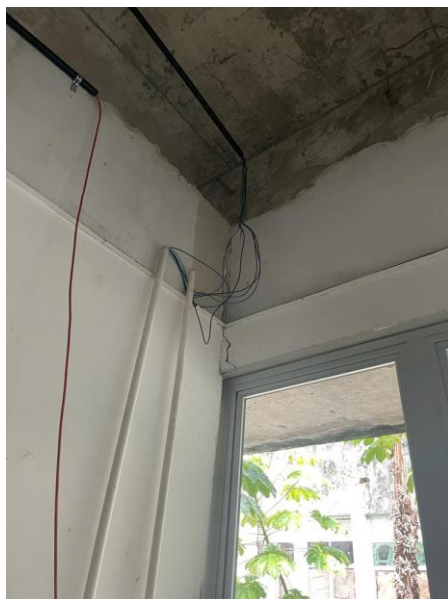
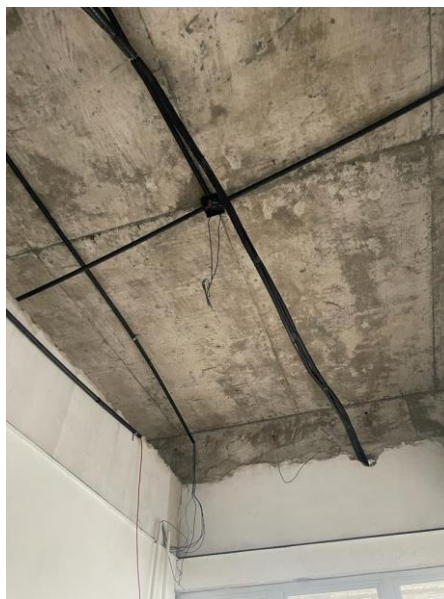
2	Gabinete 18 (1P-02)	Pontos de rachadura nas paredes próximas às esquadrias, sugerindo a não existência de vergas e contravergas. Esquadria sem instalação dos vidros e duas folhas emperradas. Forro e luminária não instalados.

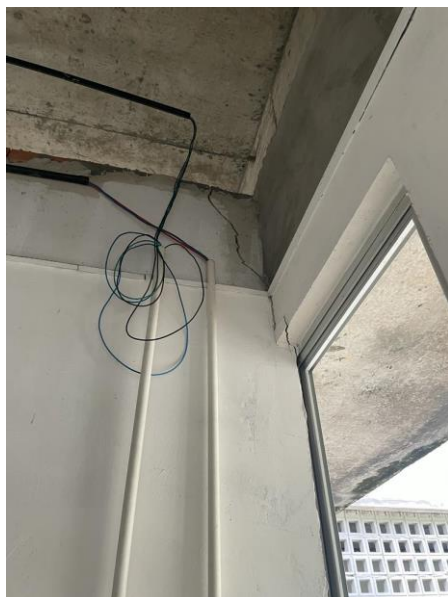
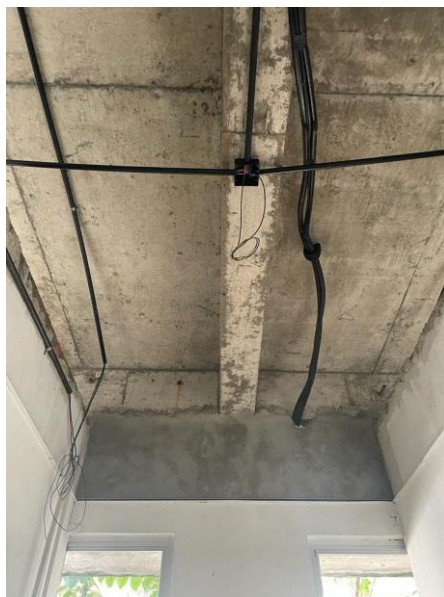
3	Gabinete 19 (1P-03)	<p>Pontos de rachadura nas paredes próximas às esquadrias, sugerindo a não existência de vergas e contravergas.</p> <p>Retirar perfil metálico do forro modular.</p> <p>Esquadria sem instalação dos vidros e três folhas emperradas.</p> <p>Luminária não instalada.</p>
4	Gabinete 20 (1P-04)	<p>Pontos de rachadura nas paredes próximas às esquadrias, sugerindo a não existência de vergas e contravergas. Rachaduras horizontais em outras paredes.</p> <p>Retirar perfil metálico do forro modular.</p> <p>Esquadria sem instalação dos vidros e três folhas emperradas.</p>

<p>Luminária não instalada.</p> <p>Instalar acabamento de ponto de lógica.</p> <p>Rodapé não instalado.</p>

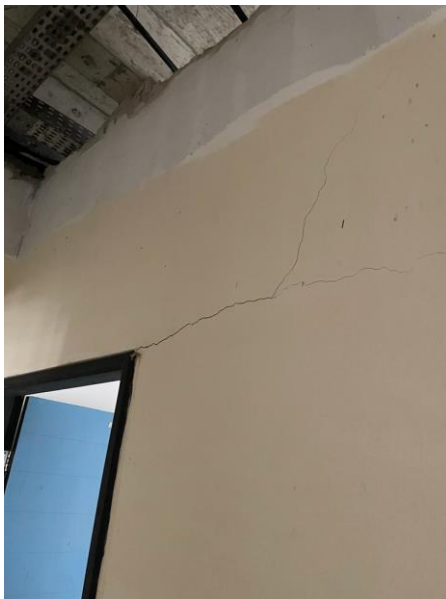
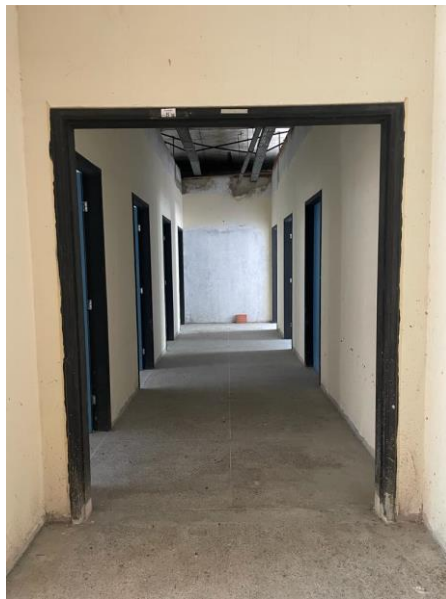
11	Circulação 22 (1P-11)	<p>Pontos de rachadura nas paredes próximas às esquadrias, sugerindo a não existência de vergas e contravergas.</p> <p>Ponto de elétrica não instalado.</p> <p>Instalar as duas folhas da porta de acesso com visor de vidro incolor.</p> <p>Luminária não instalada.</p> <p>Rodapé não instalado.</p>

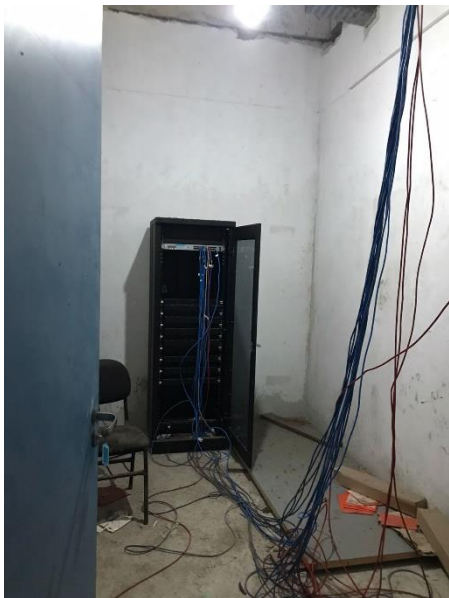
12	Sala Técnica (1P-12)	SEM ACESSO

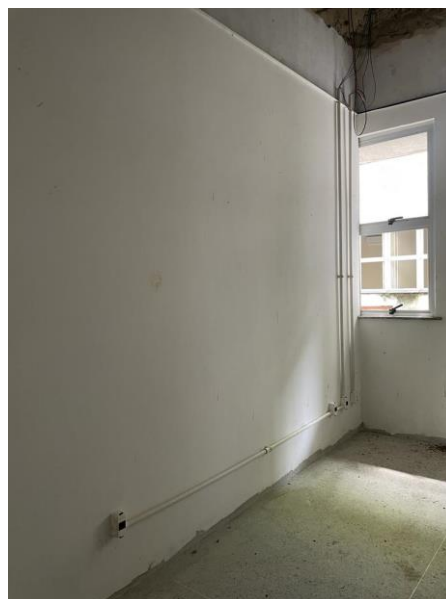
17	Gabinete 31 (1P-17)	<p>Pontos de rachadura nas paredes próximas às esquadrias, sugerindo a não existência de vergas e contravergas.</p> <p>Retirar perfil metálico do forro modular.</p> <p>Esquadria sem instalação dos vidros e uma folha emperrada.</p> <p>Luminária não instalada.</p> <p>Rodapé não instalado.</p>
----	------------------------	--

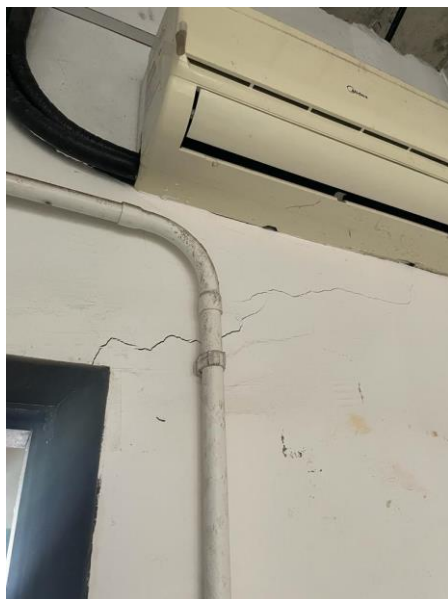
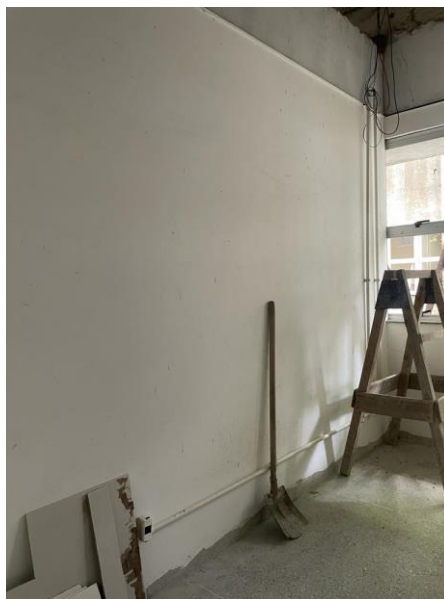
18	Gabinete 32 (1P-18)	<p>Pontos de rachadura nas paredes próximas às esquadrias, sugerindo a não existência de vergas e contravergas.</p> <p>Retirar perfil metálico do forro modular.</p> <p>Esquadria sem instalação dos vidros e duas folhas emperradas.</p> <p>Luminária não instalada.</p> <p>Rodapé não instalado.</p>
----	------------------------	---

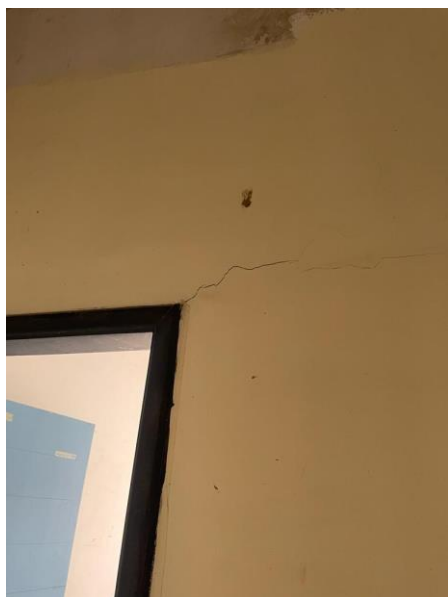
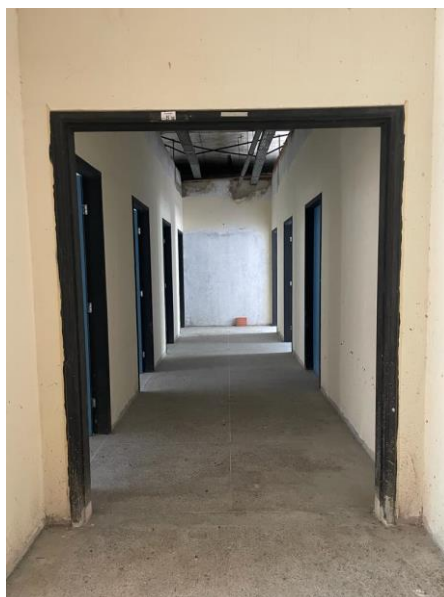
19	Circulação 18 (1P-19)	<p>Pontos de rachadura nas paredes próximas às esquadrias, sugerindo a não existência de vergas e contravergas.</p> <p>Ponto de elétrica não instalado.</p> <p>Instalar as duas folhas da porta de acesso com visor de vidro incolor.</p> <p>Luminária não instalada.</p> <p>Rodapé não instalado.</p>
----	--------------------------	---

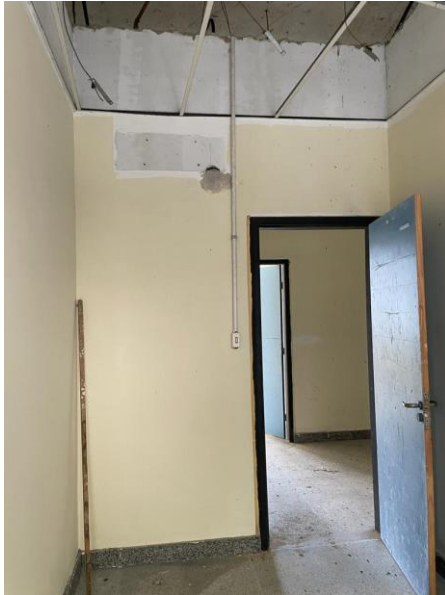
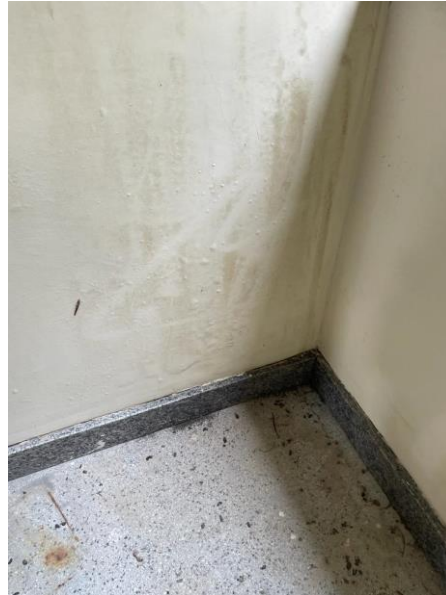
21	Gabinete 34 (1P-21)	<p>Presença de manchas de umidade nas paredes próximas à janela.</p> <p>Instalar ponto de lógica.</p> <p>Retirar perfil metálico do forro modular.</p> <p>Esquadria sem instalação dos vidros.</p> <p>Luminária não instalada.</p> <p>Tubulação e equipamento de ar condicionado não instalados.</p> <p>Grandes manchas no piso de alta resistência.</p>

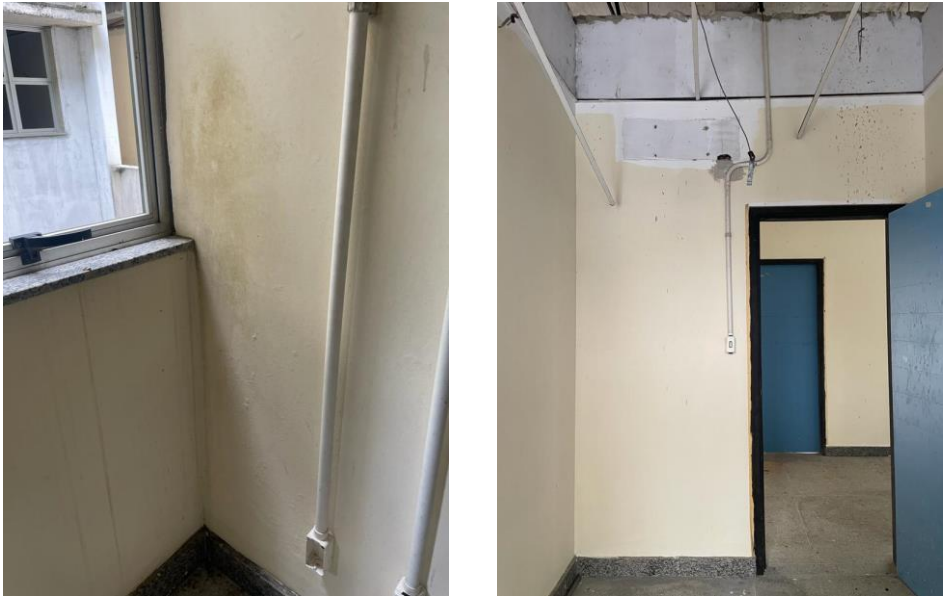
22	Gabinete 35 (1P-22)	<p>Presença de manchas de umidade nas paredes próximas à janela.</p> <p>Instalar ponto de lógica.</p>

<p>Retirar perfil metálico do forro modular.</p> <p>Esquadria sem instalação dos vidros e uma folha emperrada.</p> <p>Luminária não instalada.</p> <p>Tubulação e equipamento de ar condicionado não instalados.</p> <p>Grandes manchas no piso de alta resistência.</p>

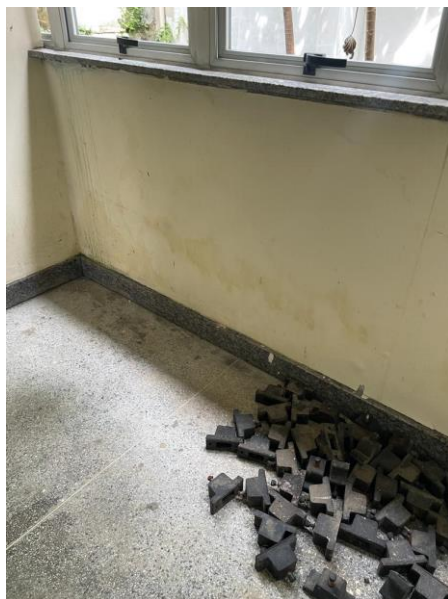
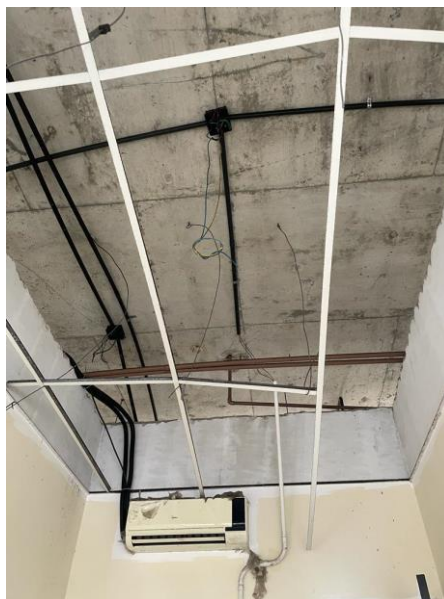
23	Gabinete 36 (1P-23)	<p>Presença de manchas de umidade nas paredes próximas à janela.</p> <p>Instalar ponto de lógica.</p> <p>Retirar perfil metálico do forro modular.</p> <p>Esquadria sem instalação dos vidros e uma folha emperrada.</p> <p>Luminária não instalada.</p> <p>Grandes manchas no piso de alta resistência.</p>

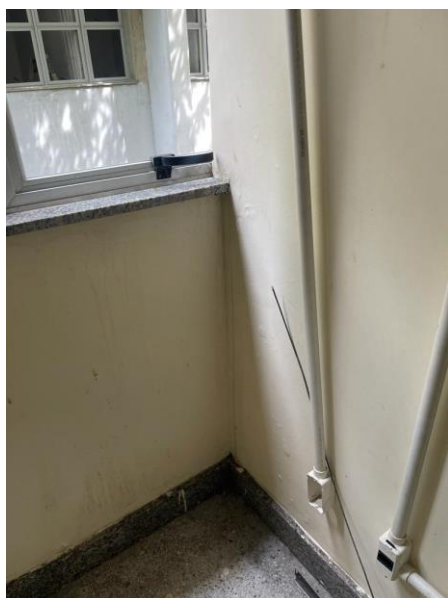
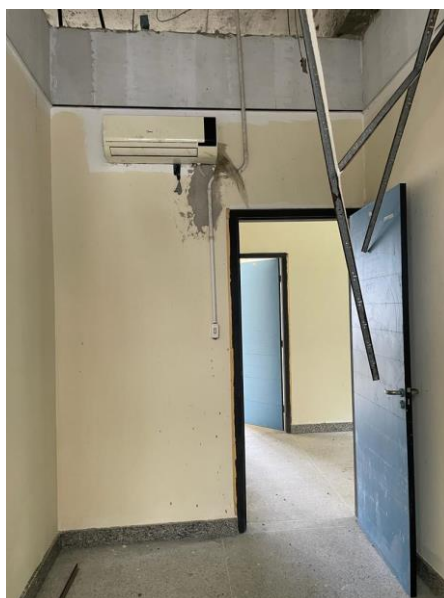
24	Gabinete (1P-24)	37 Presença de manchas de umidade nas paredes próximas à janela. Instalar ponto de lógica. Retirar perfil metálico do forro modular. Esquadria sem instalação dos vidros. Luminária não instalada. Tubulação de ar condicionado não instalada.
----	---------------------	--

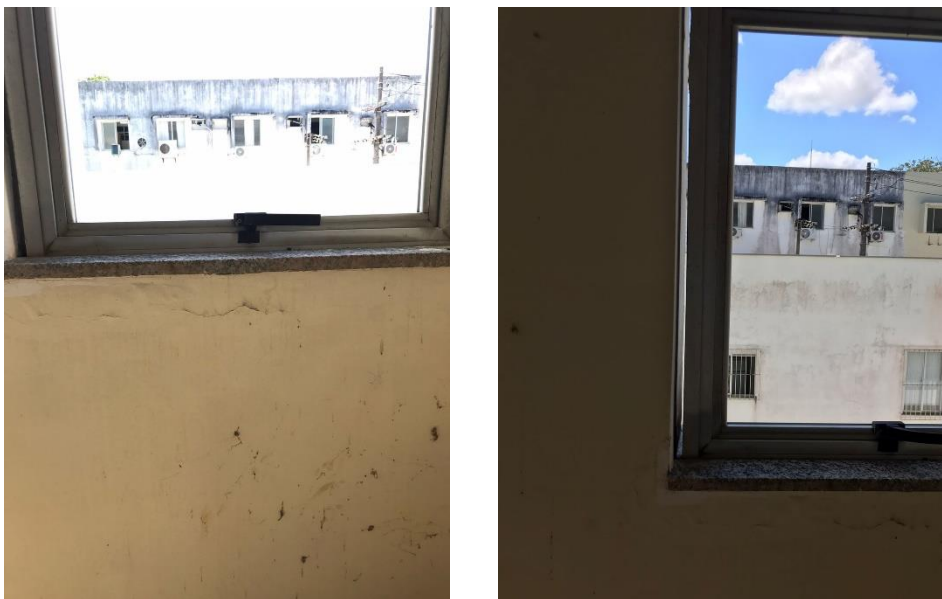
28	Gabinete 41 (1P-28)	<p>Presença de manchas de umidade nas paredes próximas à janela.</p> <p>Instalar ponto de lógica e prender tubulação solta.</p> <p>Retirar perfil metálico do forro modular.</p> <p>Esquadria sem instalação dos vidros e com uma folha emperrada, fresta entre a alvenaria e a janela.</p>
----	------------------------	---

<p>Luminária não instalada.</p> <p>Tubulação e equipamento de ar condicionado não instalados.</p>

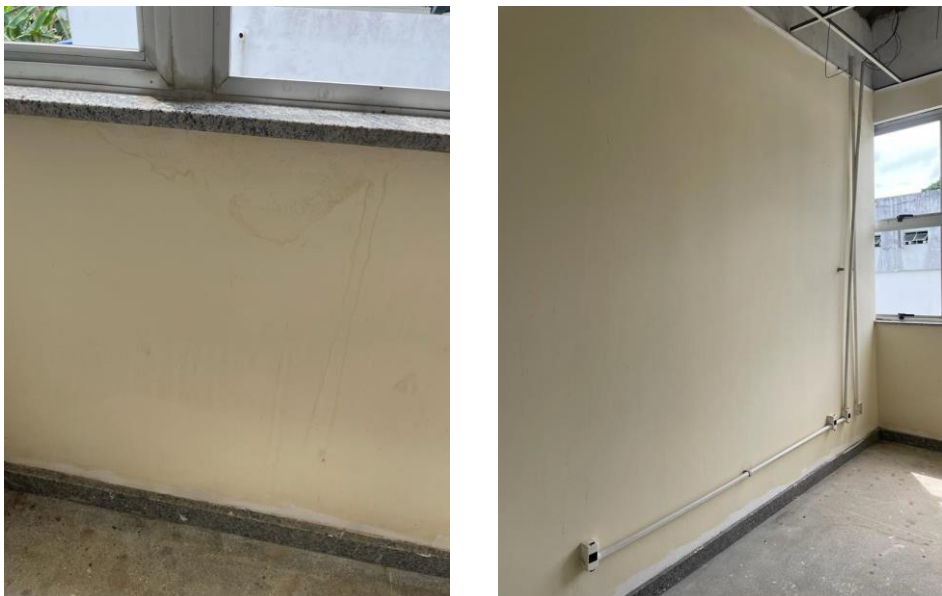
29	Gabinete 42 (1P-29)	<p>Presença de manchas de umidade nas paredes próximas à janela.</p> <p>Instalar ponto de lógica e prender tubulação solta.</p> <p>Retirar perfil metálico do forro modular.</p> <p>Esquadria sem instalação dos vidros e com uma folha emperrada.</p> <p>Luminária não instalada.</p> <p>Tubulação e equipamento de ar condicionado não instalados.</p>

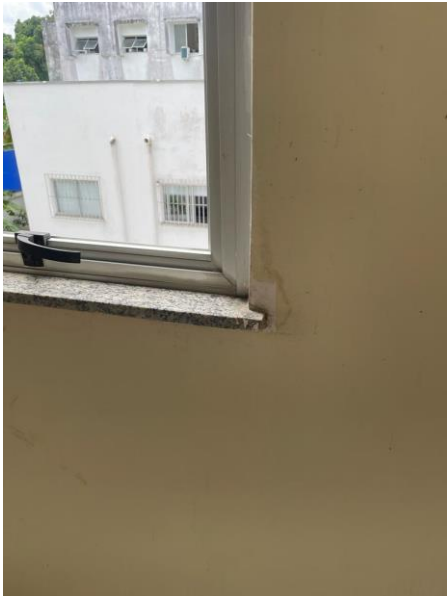
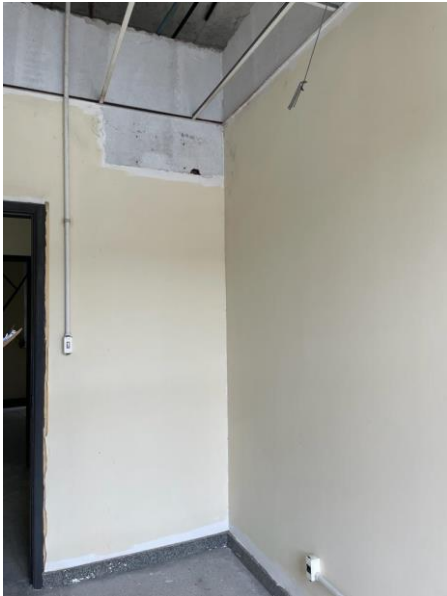
30	Gabinete 43 (1P-30)	<p>Presença de manchas de umidade nas paredes próximas à janela.</p>

<p>Instalar ponto de lógica.</p> <p>Retirar perfil metálico do forro modular.</p> <p>Esquadria sem instalação dos vidros e com duas folhas emperradas.</p> <p>Luminária não instalada.</p> <p>Tubulação e equipamento de ar condicionado não instalados.</p>

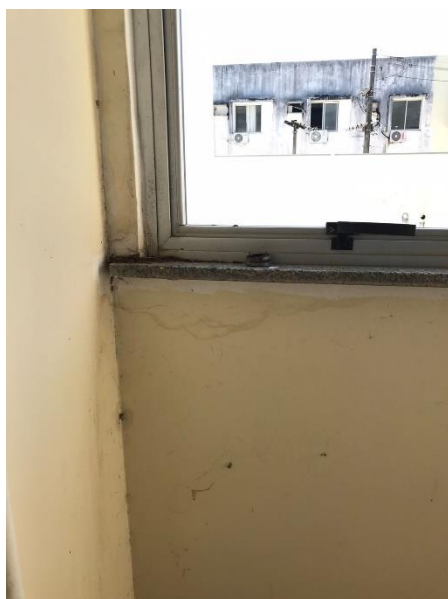
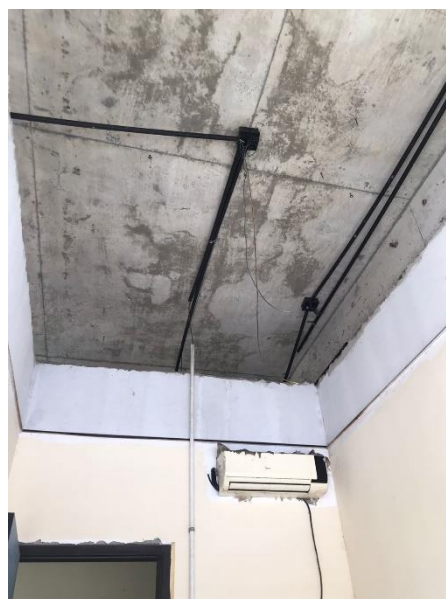
31	Gabinete 44 (1P-31)	<p>Presença de manchas de umidade nas paredes próximas à janela.</p> <p>Instalar ponto de lógica.</p> <p>Retirar perfil metálico do forro modular.</p> <p>Esquadria sem instalação dos vidros e com duas folhas emperradas.</p> <p>Luminária não instalada.</p> <p>Tubulação e equipamento de ar condicionado não instalados.</p>

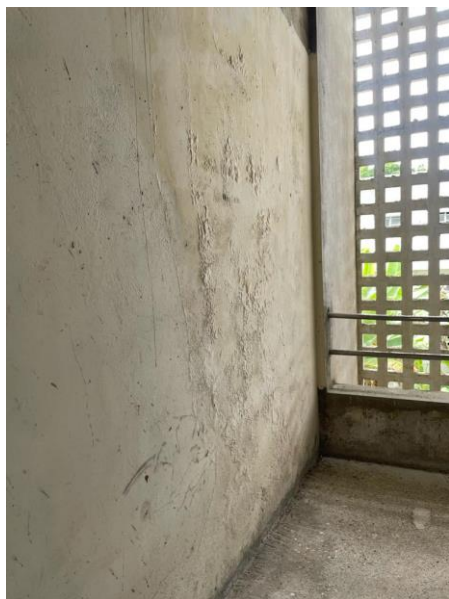
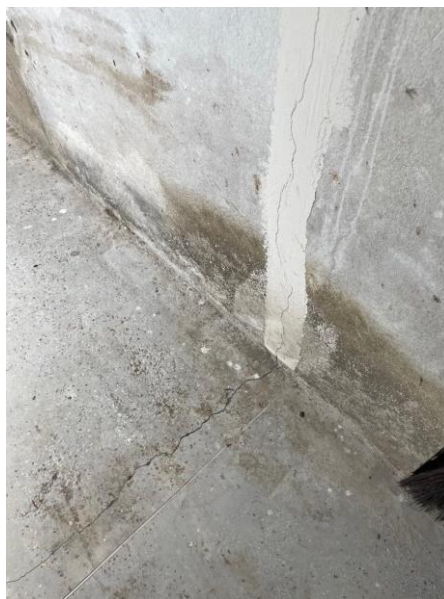
34	<p>Circulação 20 (1P-34)</p>	<p>Pontos de rachadura e infiltrações nas paredes.</p> <p>Rachadura 360° na ligação entre a passarela e prédio, indicando falha na junta de dilatação entre as estruturas.</p> <p>Elevar altura da mureta de alvenaria no final da circulação e instalar barras existentes em altura mais elevada.</p> <p>Fazer fechamento das passarelas em meia parede e guarda corpo.</p> <p>Finalizar acesso a circulação da área antiga do prédio.</p> <p>Forro, luminária e instalações elétricas não foram instalados.</p> <p>Rodapé não instalado.</p>

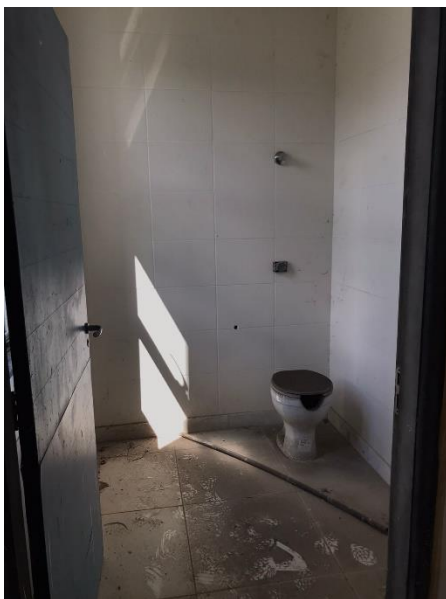
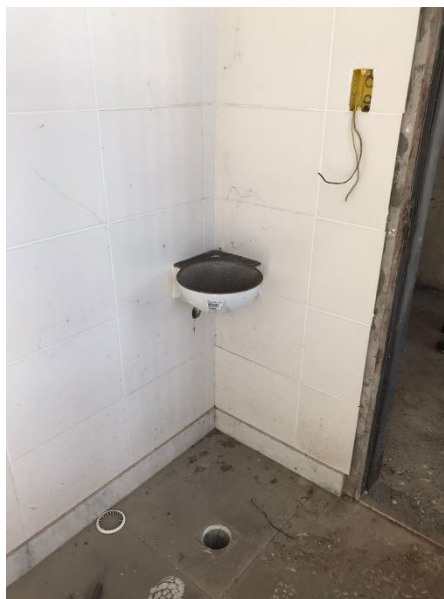
36	Sanitário PCD 06 (1P-36)	<p>Trocar bacia sanitária e assento com abertura frontal em desacordo com a legislação.</p> <p>Instalar torneira acessível, sifão para lavatório, acabamentos metálicos (registro de gaveta e válvula para descarga), barras de apoio da bacia sanitária e cuba, prateleira, cabide, espelho, saboneteira, porta-papel toalha, porta-papel higiênico, alarme audiovisual.</p> <p>Caixilho e porta instalados com abertura para o lado interno em desacordo com a legislação, folha de porta sem protetor de impacto e barra de apoio interna.</p> <p>Instalar ponto de interruptor e luminária.</p>

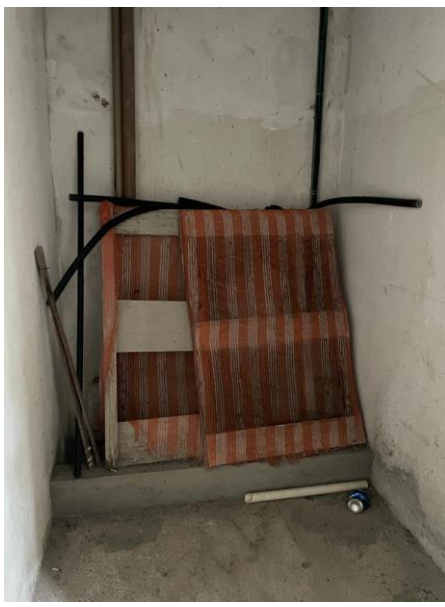
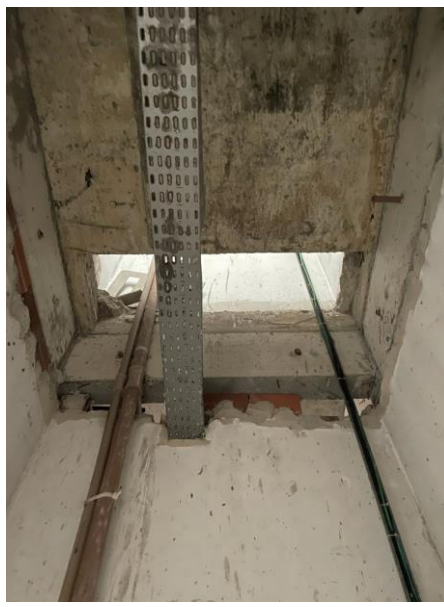
37	Shaft (1P-37)	<p>Instalar caixilho de porta com folha com abertura para o lado externo.</p> <p>Instalar esquadria metálica para fechamento da área do shaft.</p> <p>Fazer acabamento na alvenaria entre o shaft e a sala técnica.</p>

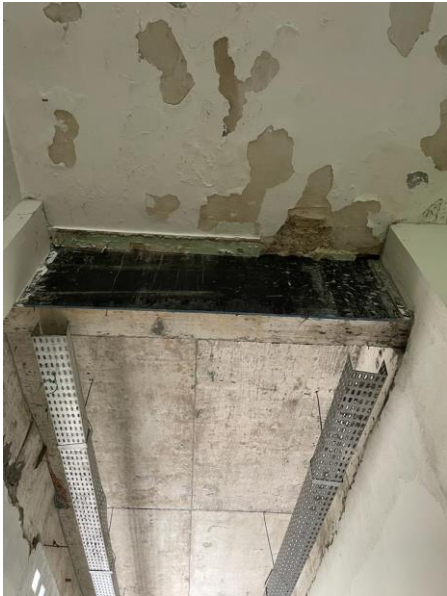
38	Área de convivência (1P-38)	<p>Presença de manchas de umidade nas paredes próximas à viga.</p> <p>Recompor alvenaria da porta do elevador onde está instalado letreiro luminoso.</p> <p>Corrigir desnível da soleira da porta de acesso do elevador.</p> <p>Instalar corrimão de duas alturas em ambos os lados da rampa de acesso ao ambiente.</p>

<p>Luminária não instalada.</p> <p>Rodapé não instalado.</p>

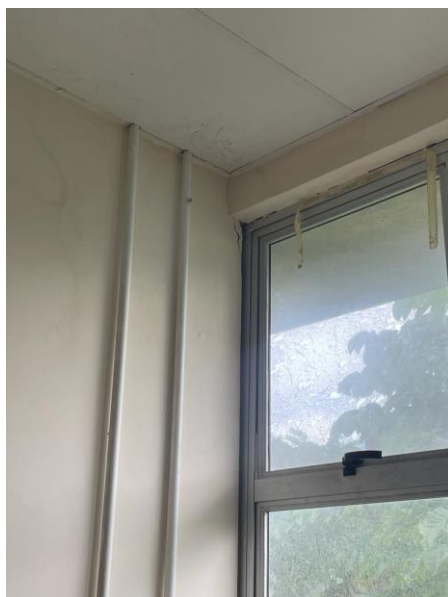
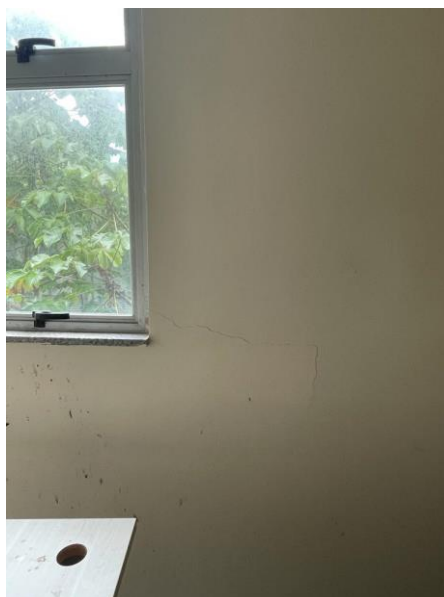
Nº	AMBIENTE	OBSERVAÇÕES
1	Gabinete 46 (2P-01)	Pontos de rachadura nas paredes próximas às esquadrias, sugerindo a não existência de vergas e contravergas. Presença de manchas de umidade nas paredes próximas à janela. Luminária não instalada.
