UNIVERSIDADE FEDERAL DA BAHIA
SUPERINTENDÊNCIA DE MEIO AMBIENTE E INFRAESTRUTURA – SUMAI
COORDENAÇÃO DE PROJETOS E REGISTROS IMOBILIÁRIOS – CPR

RELATÓRIO DE VISITA TÉCNICA À ESCOLA DE MEDICINA VETERINARIA E ZOOTECNIA PAVIMENTO TÉRREO

RELATÓRIO DE VISITA TÉCNICA AO EMEVZ

RELATÓRIO DE VISITA TÉCNICA À ESCOLA DE MEDICINA VETERINARIA E ZOOTECNIA 1º PAVIMENTO

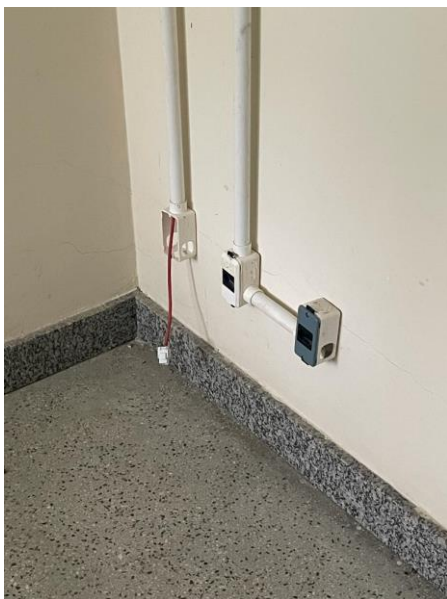
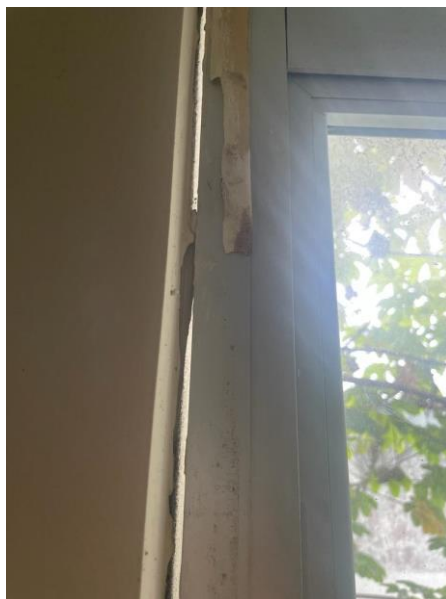
6	Gabinete 51 (2P-06)	<p>Pontos de rachadura nas paredes próximas às esquadrias, sugerindo a não existência de vergas e contravergas. Presença de manchas de umidade nas paredes próximas à janela.</p> <p>Instalar acabamento de dois pontos de lógica e luminária.</p> <p>Fresta entre a alvenaria e a janela.</p>
---	------------------------	---

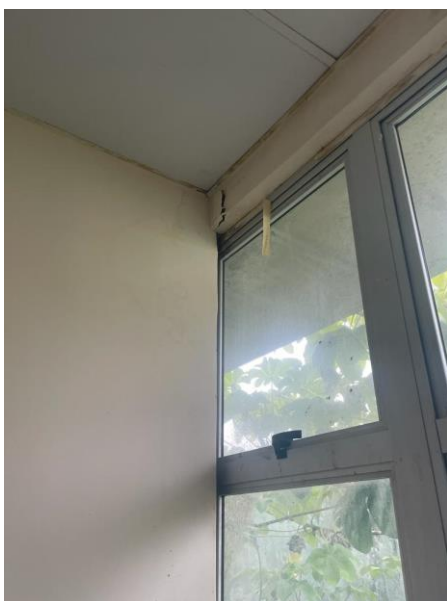
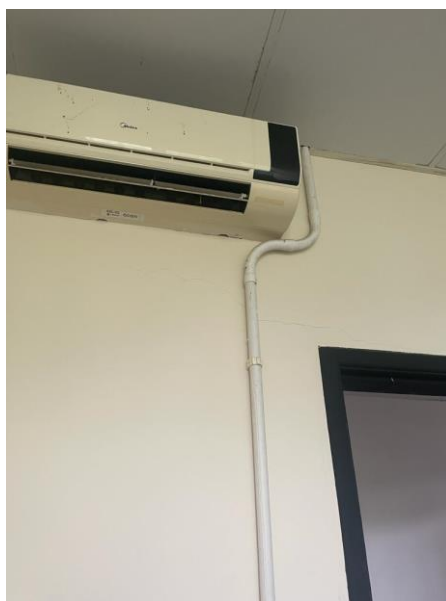
7	Gabinete (2P-07)	52	<p>Pontos de rachadura nas paredes próximas às esquadrias, sugerindo a não existência de vergas e contravergas. Presença de manchas de umidade nas paredes próximas à janela.</p> <p>Instalar acabamento de ponto de lógica.</p>
---	---------------------	----	--

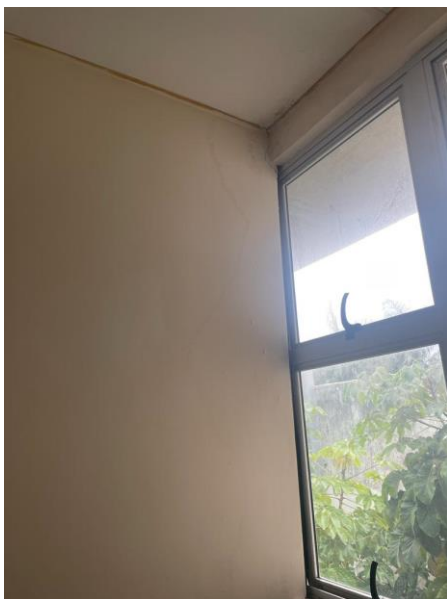
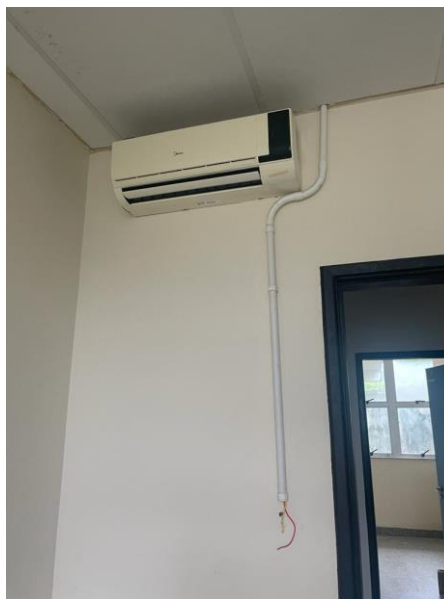
9	Gabinete 54 (2P-09)	<p>Pontos de rachadura nas paredes próximas às esquadrias, sugerindo a não existência de vergas e contravergas. Presença de manchas de umidade nas paredes próximas à janela.</p> <p>Instalar acabamento de ponto de lógica e interruptor.</p> <p>Buraco no acabamento inferior entre alvenaria e janela.</p>
10	Gabinete 55 (2P-10)	<p>Pontos de rachadura nas paredes próximas às esquadrias, sugerindo a não existência de vergas e contravergas. Presença de manchas de umidade nas paredes próximas à janela.</p> <p>Instalar acabamento do interruptor.</p> <p>Duas folhas inferiores da janela com a borracha solta.</p>

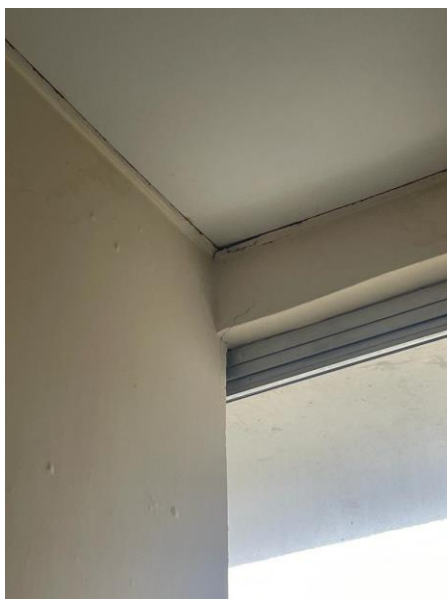
11	Gabinete (2P-11)	56	Pontos de rachadura nas paredes próximas às esquadrias, sugerindo a não existência de vergas e contravergas. Presença de manchas de umidade nas paredes próximas à janela.
----	---------------------	----	---

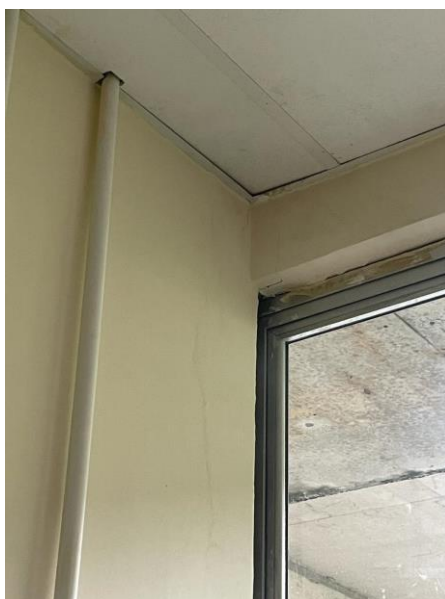
15	Gabinete 60 (2P-15)	<p>Pontos de rachadura nas paredes próximas às esquadrias, sugerindo a não existência de vergas e contravergas. Presença de manchas de umidade nas paredes próximas à janela.</p> <p>Instalar ponto de lógica.</p> <p>Instalar 1,05m de rodapé de granito cinza corumbá.</p>
		<div data-bbox="320 1133 769 1742" data-label="Image"> </div> <div data-bbox="817 1133 1262 1742" data-label="Image"> </div>
16	Gabinete 61 (2P-16)	<p>Pontos de rachadura nas paredes próximas às esquadrias, sugerindo a não existência de vergas e contravergas. Presença de manchas de umidade nas paredes próximas à janela.</p> <p>Janela com duas folhas emperradas.</p>

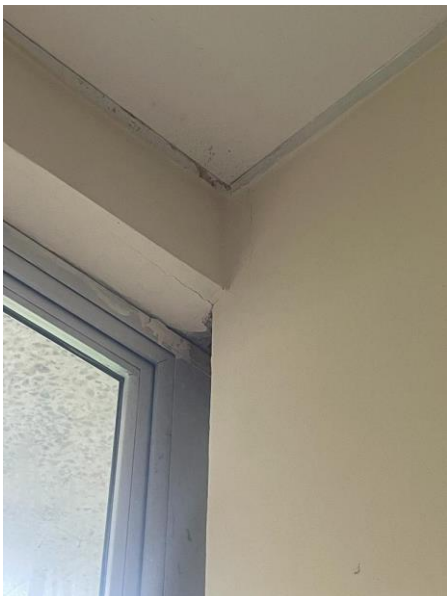
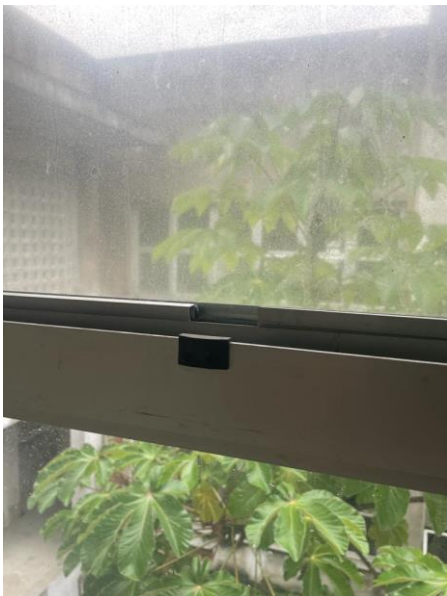
17	Gabinete 62 (2P-17)	<p>Pontos de rachadura nas paredes próximas às esquadrias, sugerindo a não existência de vergas e contravergas. Presença de manchas de umidade nas paredes próximas à janela.</p> <p>Trocar luminária danificada.</p> <p>Janela com uma alavanca de fechamento quebrada.</p>
<div style="display: flex; justify-content: space-around;">

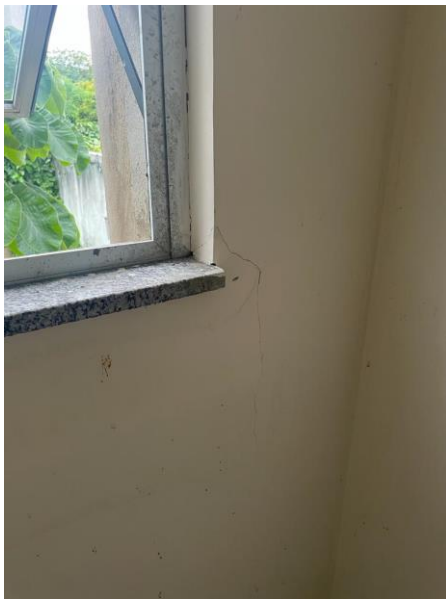
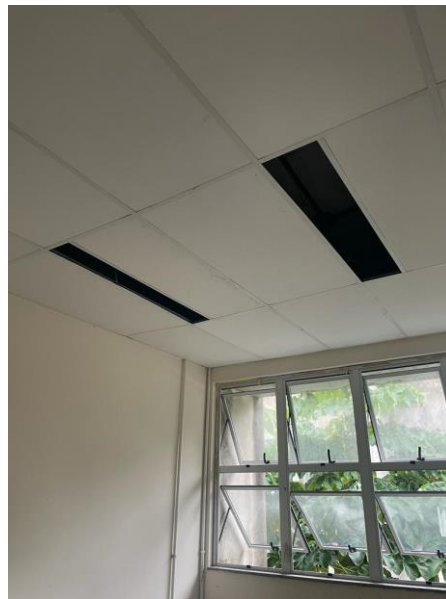
20	Gabinete 65 (2P-20)	<p>Pontos de rachadura nas paredes próximas às esquadrias, sugerindo a não existência de vergas e contravergas. Presença de manchas de umidade nas paredes próximas à janela.</p> <p>Instalar quatro pontos de energia (tomada) e duas luminárias.</p> <p>Janela com uma folha emperrada.</p>

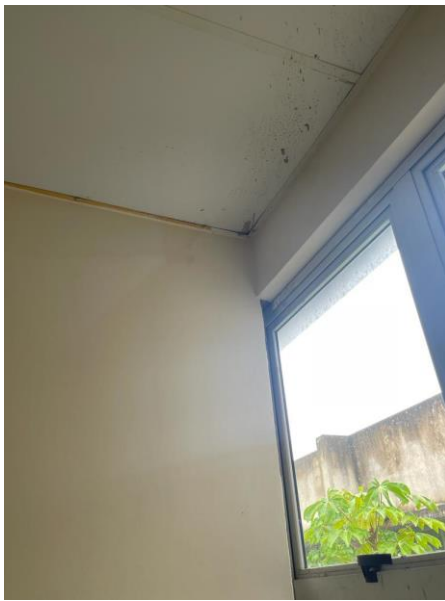
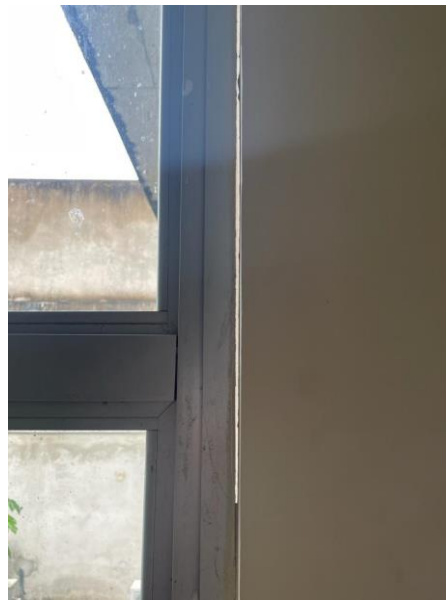
22	Gabinete 67 (2P-22)	<p>Pontos de rachadura nas paredes próximas às esquadrias, sugerindo a não existência de vergas e contravergas. Presença de manchas de umidade nas paredes próximas à janela.</p> <p>Instalar ponto de lógica e interruptor.</p>

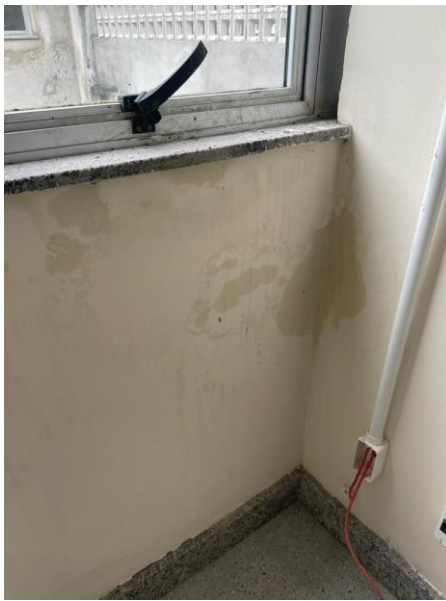
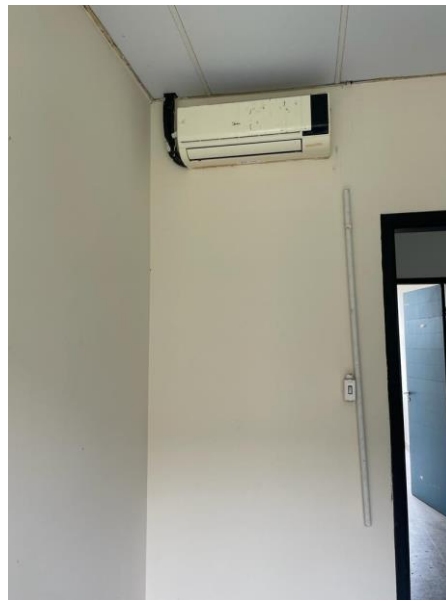
23	Gabinete 68 (2P-23)	<p>Pontos de rachadura nas paredes próximas às esquadrias, sugerindo a não existência de vergas e contravergas. Presença de manchas de umidade nas paredes próximas à janela.</p> <p>Instalar ponto de lógica e interruptor.</p>
24	Gabinete 69 (2P-24)	<p>Pontos de rachadura nas paredes próximas às esquadrias, sugerindo a não existência de vergas e contravergas. Presença de manchas de umidade nas paredes próximas à janela.</p> <p>Instalar ponto de lógica.</p> <p>Janela com perfis de alumínio oxidados.</p>

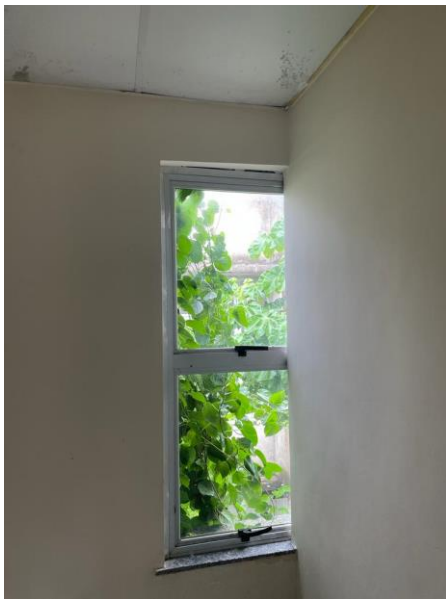
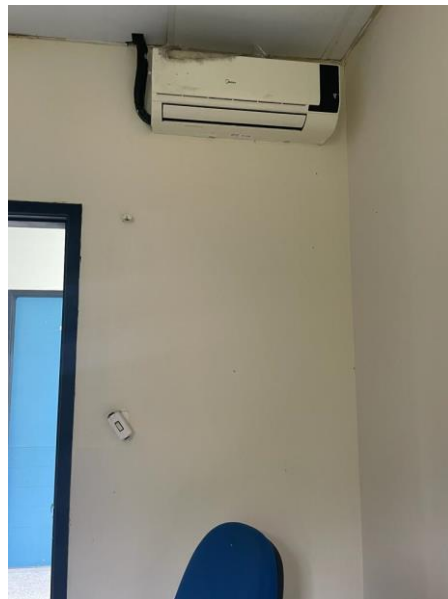
27	Gabinete 72 (2P-27)	Pontos de rachadura nas paredes próximas às esquadrias, sugerindo a não existência de vergas e contravergas. Presença de manchas de umidade nas paredes próximas à janela. Instalar ponto de lógica e interruptor.
28	Gabinete 73 (2P-28)	Pontos de rachadura nas paredes próximas às esquadrias, sugerindo a não existência de vergas e contravergas. Presença de manchas de umidade nas paredes próximas à janela. Instalar ponto de lógica e interruptor.

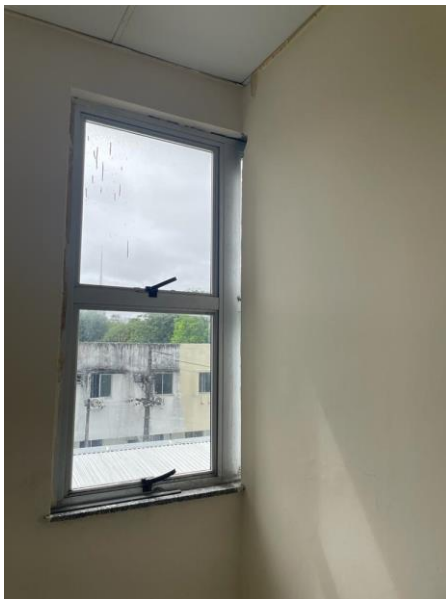
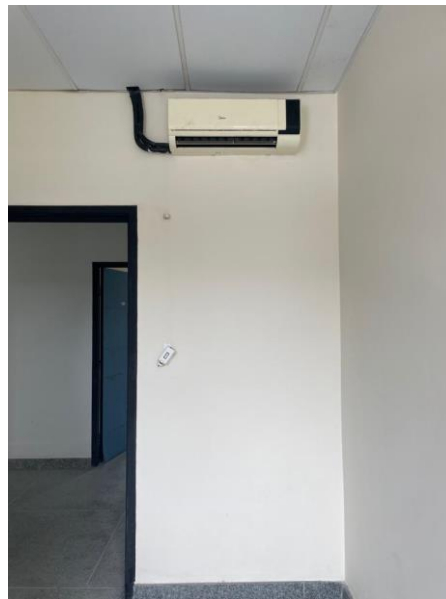
29	Gabinete 74 (2P-29)	<p>Pontos de rachadura nas paredes próximas às esquadrias, sugerindo a não existência de vergas e contravergas. Presença de manchas de umidade nas paredes próximas à janela.</p> <p>Instalar ponto de lógica e interruptor.</p>
30	Gabinete 75 (2P-30)	<p>Pontos de rachadura nas paredes próximas às esquadrias, sugerindo a não existência de vergas e contravergas. Presença de manchas de umidade nas paredes próximas à janela.</p> <p>Rachadura na parede atrás da porta.</p> <p>Instalar ponto de lógica.</p>

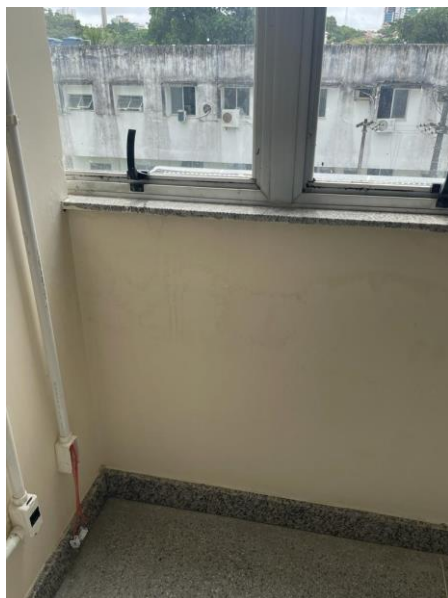
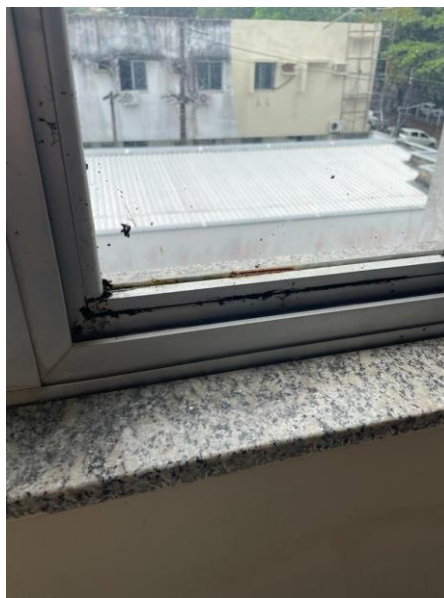
31	Gabinete 76 (2P-31)	<p>Pontos de rachadura nas paredes próximas às esquadrias, sugerindo a não existência de vergas e contravergas. Presença de manchas de umidade nas paredes próximas à janela.</p> <p>Instalar ponto de lógica.</p> <p>Janela com perfis de alumínio oxidados.</p>
32	Gabinete 77 (2P-32)	<p>Pontos de rachadura nas paredes próximas às esquadrias, sugerindo a não existência de vergas e contravergas. Presença de manchas de umidade nas paredes próximas à janela.</p> <p>Instalar ponto de lógica e interruptor.</p>

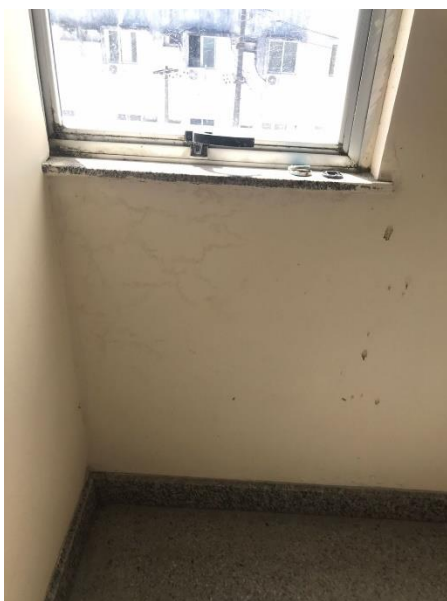
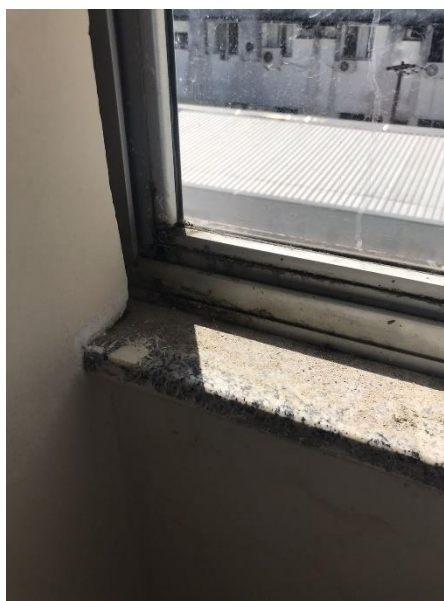
33	Gabinete 78 (2P-33)	<p>Pontos de rachadura nas paredes próximas às esquadrias, sugerindo a não existência de vergas e contravergas. Presença de manchas de umidade nas paredes próximas à janela.</p> <p>Rachadura na parede atrás da porta.</p>
----	------------------------	--

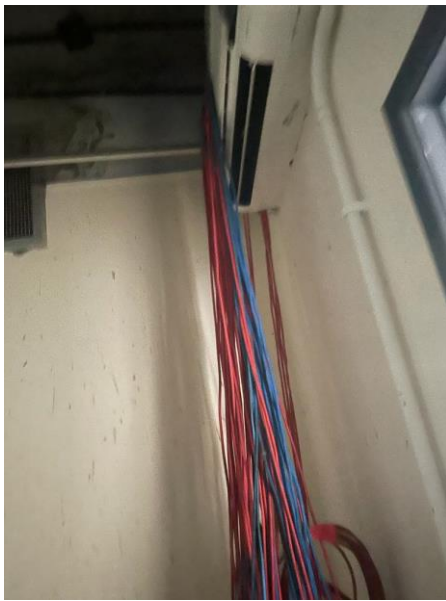
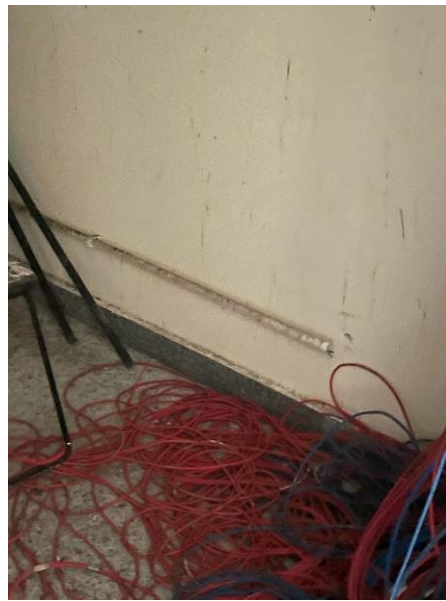
39	Shaft (2P-39)	<p>Instalar caixilho de porta com folha com abertura para o lado externo.</p> <p>Instalar esquadria metálica para fechamento da área do shaft.</p>
